# 基于工程实践的接头箱被埋后处理措施研究

**摘 要:** 地下连续墙接头箱被广泛应用于地下连续墙施工, 接头箱被埋事故时有发生。根据实际项目工程实践, 对接头箱被埋原因进行综合分析, 总结出包括技术、施工环境两类原因。提出接头箱被埋后的三种处理措施, 分别为吊车顶拔、油顶配合吊车顶拔以及侧向剥离。并基于某水厂扩建工程接头箱被埋事故, 给出该事故原因分析、实际处理措施以及处理结果, 最后提出部分施工建议, 以期对相关事故提供有效解决方法。

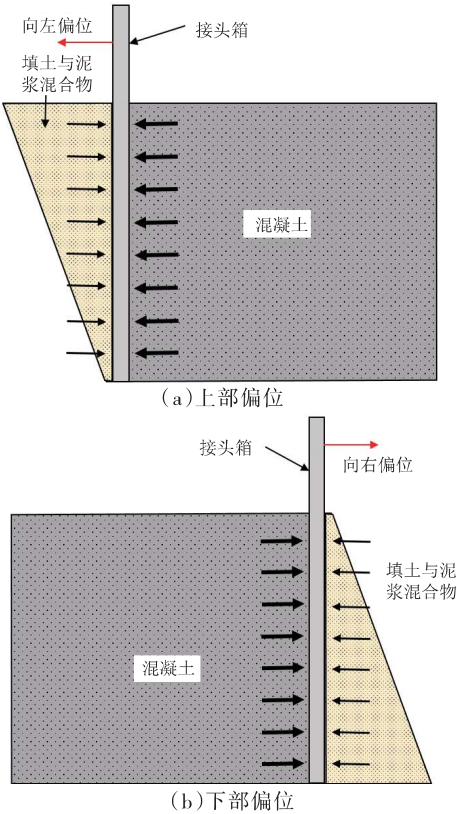
(1) 成槽垂直度较差。由于目前设备原因, 对于超硬岩层施工, 槽段开挖垂直度不能够满足要求, 且纠偏难度极大。接头箱下放后, 在混凝土浇筑过程中, 由于接头箱两侧介质不一致, 且比重差别较大, 在两侧压差作用下易发生接头箱偏位。接头箱偏位随槽段开挖有两种方式, 分别是下部偏位和上部偏位, 两种偏位皆是由浇筑后混凝土对接头箱造成的侧向压力不均导致的, 在施工过程中极易造成顶拔困难, 该情况示意图如图 1 所示。

图 1 成槽垂直度较差导致顶拔困难示意图

(1)成槽施工过程中,严格控制成槽垂直度,避免挖除斜槽,导致后续接头箱顶拔受到墙体非摩擦阻力。

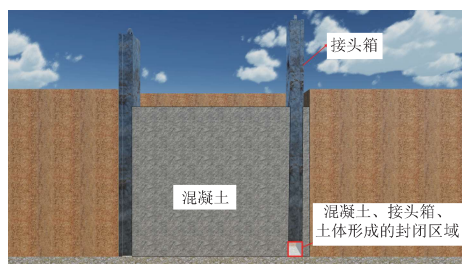
(3)顶拔间隔时间过长。当前,接头箱顶拔仍然仅凭经验判断,没有相关技术指标。施工过程中,初始顶拔时间控制正常但后续顶拔时间控制不佳的情况时有发生。后期混凝土强度增加,且由于绕流,接头箱下部与混凝土形成空气填充区,在顶拔过程中形成负压,接头箱在负压及混凝土胶凝力的作用下难以顶拔,该情况示意图如图2所示。

图2 间隔顶拔以及绕流导致的顶拔困难示意图

(5)混凝土浇筑完成后,及时进行松动,松动过后待墙体达到一定强度后拔出,避免过早或过晚顶拔接头箱。

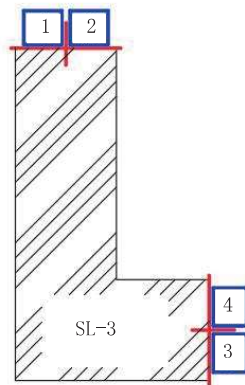
某水厂扩建工程第2幅首开地下连续墙SL-3为L型槽段,该地连墙接头采用十字钢板接头,两端头各采用两个接头箱,接头箱布置如图3所示。浇筑过程整体经历了6.5 h。开始浇筑后5 h,采用350 t吊车对1~4号接头箱进行顶拔。施工过程中,1~3号接头箱顶拔正常,正常拔出,4号接头箱顶拔异常,在油顶与吊车的共同施工下,接头箱发生断裂,只拔出第一节接头箱以及第二节接头箱的头部。

图3 SL-3单元示意图

该事故主要原因为未能及时对 4 号接头箱进行松动、顶拔,且该槽段存在混凝土绕流,导致在混凝土达到一定强度后,接头箱在混凝土的胶凝力作用下无法进行有效顶拔。

该事故属于隐蔽性事故,接头箱在 1.2 m 厚,32 m 深的地下连续墙槽段内发生脆断,外部无法明晰接头箱与十字钢板准确的连接以及接头箱自身的变形情况。经过现场反复测绳测量后,判断断裂后的接头箱顶部在导墙面下约 8 m 位置。另,距离 SL-3 槽段浇筑完成已超过 7 天,混凝土强度已达到 70% 以上,接头箱与混凝土胶凝力较大。

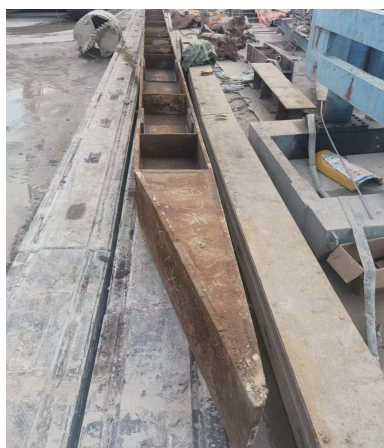
图 4 楔子现场实物图

整体处理方案为利用楔形体对接头箱进行侧向剥离。首先,利用铣槽机将接头箱另一侧土体与岩层全部挖除;其次,利用成槽机提供侧向力将顶部接头箱与十字钢板分离,顶部分离距离约 1.2 m;随后,将不同长度的 H 型钢逐节焊接,利用冲击锤将楔形钢结构打入接头箱与十字钢板接缝处,打入一定深度,该深度为在导墙上可以焊接的位置,进行逐节焊接、逐节打入,直至接头箱与十字钢板完全分离;最后,在接头箱剥离完成后,利用成槽机进行接头箱打捞。楔子实物与冲击锤打入楔子施工图如图 4 与图 5 所示。

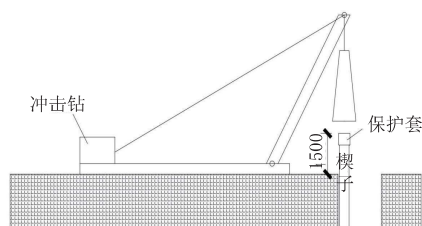
图 5 楔子锤击打入示意图

现场施工过程中,利用 350 t 吊车将首节楔子整体吊起,将楔子垂直边紧靠十字钢板缓慢下放。楔子

下放完成后,将冲击锤提升至一定高度,开始进行锤击施工。开始打入时,需控制锤头下放位置,避免锤击位置偏心造成楔子偏位。为防止 H 型钢在冲击过程中变形,造成后续 H 型钢无法正常搭接,根据 H 型钢尺寸,特制钢保护套以保证 H 型钢后续正常搭接。钢制保护套实物如图 6 所示。

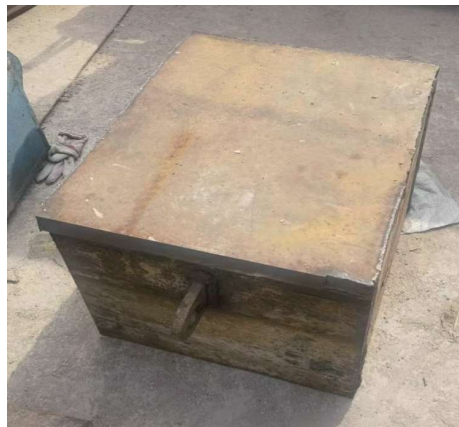
图 6 钢制保护套

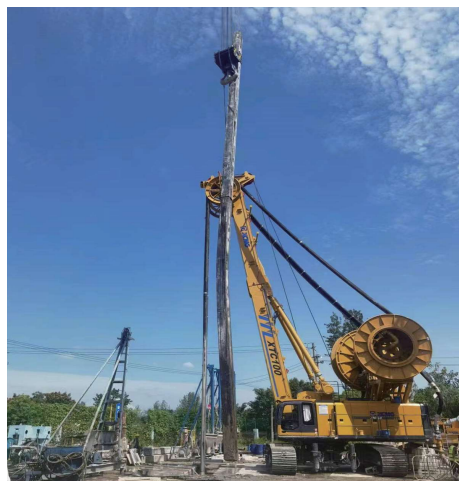
在上述处理方案顺利实施后,4 号接头箱与十字钢板完成剥离,成槽机成功将剩余接头箱打捞出槽段,如图 7 所示。

图 7 接头箱打捞完成

待楔子打入槽段底部后,接头箱与十字钢板完全剥离,随后用成槽机对接头箱进行打捞工作。
