# 冲击破坏的桥梁下部结构应急抢险修复设计

**摘要:** 某山区高速公路桥梁由于岸坡滚石碰撞, 下部结构发生脆性破坏, 交通受阻。首先提出临时加固方案, 对下部结构进行临时处理后及时恢复交通; 然后进行永久性加固, 确保结构在设计使用年限内的安全运营, 为同类山区桥梁修复设计提供参考。

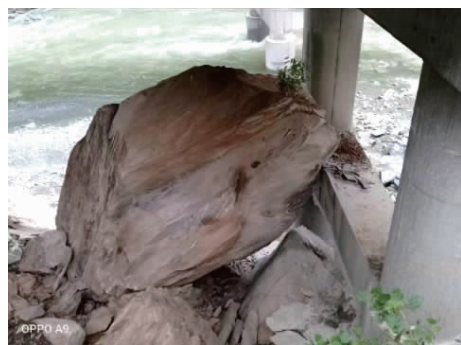
图1 滚石碰撞图

某山区高速公路大桥全长 952.9 m, 上部结构为跨径 30 m 装配式预应力混凝土小箱梁; 桥墩采用柱式墩, 嵌岩桩基础。由于持续降雨导致桥下岸坡约 120 m<sup>3</sup> 的滚石翻滚碰撞至该桥的 6 号桥墩横系梁, 见图 1。冲击部位距右侧墩柱边缘 1.5 m, 距左侧墩柱边缘 3.5 m, 导致横系梁、右侧桩基和桥墩出现多条裂缝。大桥 6 号桥墩直径 1.5 m, 墩高 10 m, 采用 C30 混凝土; 桩径 1.7 m, 桩长 16 m, 采用 C25 混凝土; 横系梁截面尺寸为 1.2 m × 1.4 m, 采用 C30 混凝土。右侧桩基为防止泥石流冲刷, 设置 15 cm 厚的素混凝土包裹。

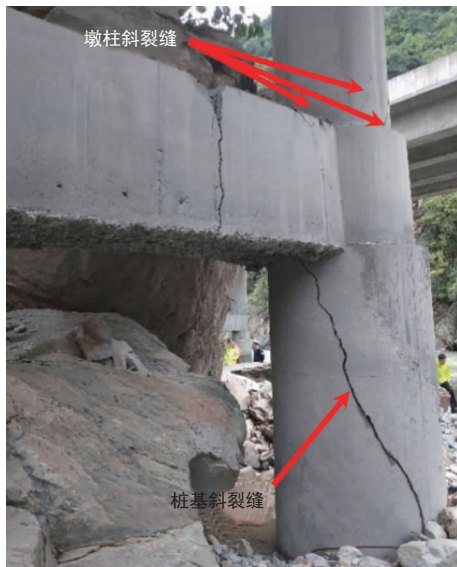
图 3 右侧桩基斜裂缝

(2) 右侧桩基存在一条斜向主裂缝, 裂缝走向从桩基顶部约 1/2 截面处以 1 : 3 斜度向下发展至地面线, 裂缝最大宽度为 50 mm, 并存在明显错位。左侧桩基未发现明显受力裂缝。

(3) 右侧墩柱存在三条明显斜向裂缝, 裂缝走向从柱底截面以约 45° 向上发展至约 2 m 处, 裂缝最大

宽度为 10 mm, 左侧桩柱底部混凝土保护层存在轻微裂缝。主要裂缝见图 3。

斜向裂缝严重削弱了桩基的完整性,为了保证桩基整体受力,临时处置采用预应力钢板环箍加固方案。通过施加预压应力,使桩基混凝土处于三向受压状态,从而有效提高桩基整体受力性能。加固方案见图9。桩基环箍后,采用聚合物砂浆对裂缝进行压力灌注。

在临时处置方案的基础上,对右侧桩基采用扩大截面进行加固。采用直径为3 m的钢套筒+内部浇筑C40聚合物混凝土方案,扩大截面加固范围为横系梁顶面以下不小于7.5 m,根据基岩埋深情况调整。加固方案见图10。
