# 乡村道路整治提升方案初探

**摘 要:** 随着我国美丽乡村建设的不断深入和乡村机动车出行需求的日益增长,原有乡村道路无论是从宽度上,还是道路行驶舒适度上都不再能满足人们出行的需求,越来越多的老旧乡村道路需要整治提升。以横芙路老路改造提升方案研究为例,分析探讨老路改造过程中原有道路利用、提升问题。通过对道路现场踏勘和道路质量检测,根据不同条件对道路进行分类整治,包括利用老路进行拓宽改造、白改黑等,相关经验供同业人员参考。

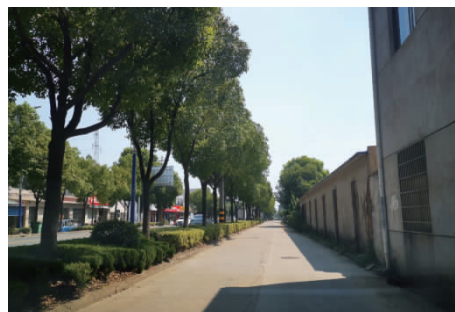
图 3 江南路至朝阳路段

江南路—朝阳路段(见图 3),道路为三块板断面,机动车道沥青路面路况良好,外侧是非机动车道,为混凝土路面,由于年代久远,两侧企业货车经常作为停车场,板块破损严重。

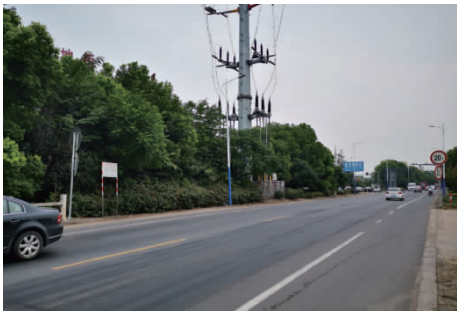
图 4 朝阳路至常芙路段

朝阳路至横芙路段为工业集中区(见图 4),现状双向两车道公路断面,机非混行,由于大量的大型货车进出,对沿线的慢行交通影响较大,安全隐患大。

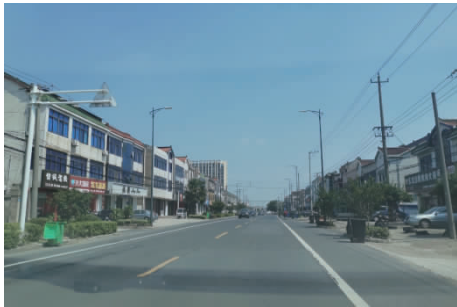
图 5 横芙路至湖山路段

横芙路至湖山路为芙蓉集镇段(见图 5),交通流量大,同时路边停车杂乱,现状仍为公路断面,与集

镇生活中心功能不符，需要对道路断面进行优化的同时规范公共停车。

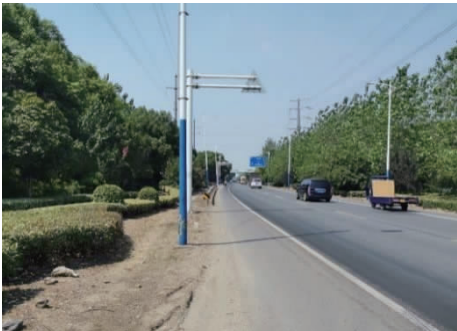
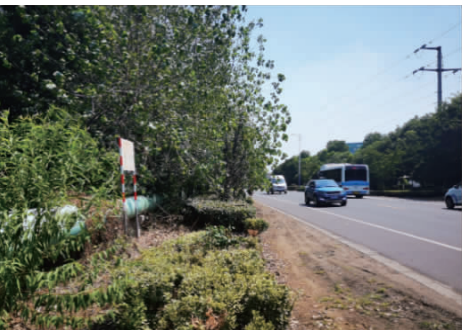
考虑现状 12 m 车行道路况良好,平时大货车较多运行多年仍未出现病害,说明原道路结构较强,方案拟保留现状道路,对老路进行拓宽改造,见图 7。通过道路地质勘察发现横芙路沿线土质很差，表层仅存在 1 m 左右杂填土，底下主要为软塑和流塑状淤泥质黏土，在综合考虑经济性和保障道路质量基础上,最终采用在道路两侧新建分离式非机动车道。

图 7 现状道路两侧设施(包括路灯、热力管和高压线走廊)

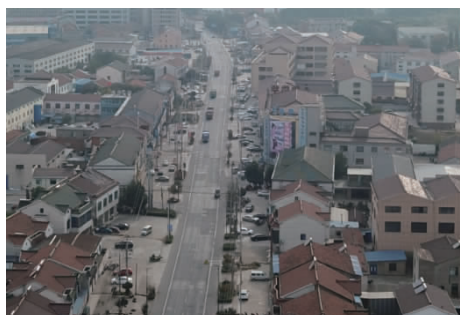
图9 改造前断面

该段为芙蓉集镇段,道路两侧为居民聚集区和沿街商铺,周边有学校和菜市场,交通流量大,同时路边停车杂乱。原有道路为公路断面(见图9),迫切需要对车行道路进行拓宽改造,同时规范两侧商铺门口停车,提升整个街区交通和景观环境。
