# 城市道路挡墙基础防沉降措施设计

张 昕

(西安市政设计研究院有限公司, 陕西 西安 710068)

**摘 要:** 随着城市的不断建设,立体交通的形式在城市道路中大量应用。随着时间的推移和交通量的不断增长,沉降问题逐渐在道路中显现,特别是与桥梁台背衔接的挡墙段的不均匀沉降,可造成肉眼可见的沉降差异,导致挡墙段顶部与桥梁段顶部的防撞护栏出现明显的错台或者拉裂,进一步导致防撞护栏顶部的附属设施如声屏障等的扭曲、破坏。一旦产生此种破坏,后期加固处理以及修复则较为困难。为减小挡墙段与桥梁段的沉降差异,避免出现上述问题,结合一处工程运用实例,对挡墙基础防沉降措施进行探讨,为后续类似建设工程提供一些可能的参考。

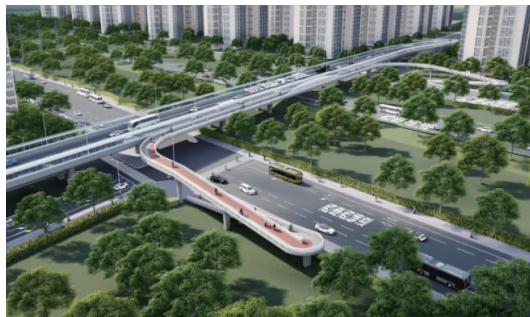
图 1 本工程设计效果图

受现状高速公路的制约,城市开发、建设用地被分割,高速两侧的居民出行受限,需要进行长距离的绕行。为了便于高速两侧居民出行,促进城市均衡发展,提高土地价值,本次将在规划红线范围建设分离式立交一座,主线跨越高速公路,两端设置地面辅道与城市道路形成平面丁字交叉,见图 1。

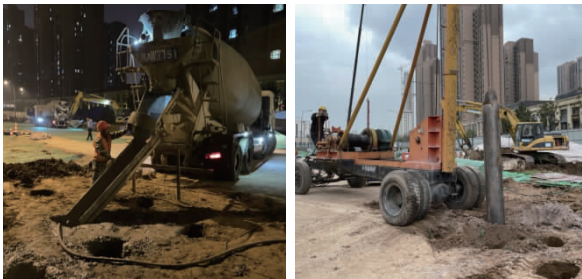
图 4 桥台台背挡土墙桩基础施工现场

本次设计桥台台背挡土墙桩基础施工现场照片见图 4。

挡墙基础下湿陷性黄土处理:C20混凝土垫层底面以下40~100 cm范围内原土开挖掺石灰(8%,重量比)后分层回填压实。扶壁式挡土墙灰土基础下设置灰土挤密桩,桩径0.5 m,间距1 m,桩长7 m,桩身采用石灰土回填(掺灰15%,重量比),桩孔按等边三角形布置,灰土桩处理后地基承载力设计要求应不小于180 kPa。与承台衔接处扶壁式挡墙灰土基础下

设置 3 排素混凝土桩,桩径 0.5 m,沿道路前进方向相邻两排间距 1.5 m,桩长 10 m,桩身采用 C30 混凝土,采用钻孔灌注成桩。根据地勘报告,本工程挡土墙底部素混凝土桩以及灰土桩位于②层黄土( $Q_3^{2eol}$ )范围,以硬塑状态为主。

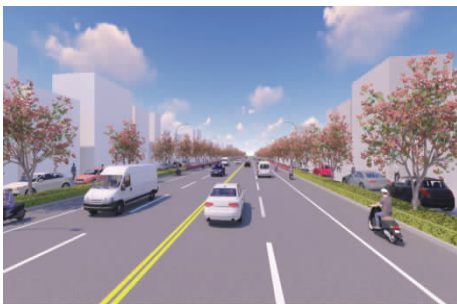
图 12 横芙路(常芙路~湖山路段)改造断面效果图

钱花在刀刃上,使有限的资金发挥其最大效益,相关经验供同业人员参考。横芙路(常芙路~湖山路段)改造断面效果见图 12,实施后实景见图 13。
