# 广西公路承灾体自然灾害风险信息化普查技术研究

**摘要:** 针对全国公路运营管理提供灾害风险信息和科学决策依据, 开展了自然灾害综合风险公路承灾体信息化普查技术研究工作, 形成了一套科学规范、便于操作的普查技术标准。创新性地引入“信息化普查仿真”理念, 将自动化检测车与无人机结合起来, 提出了一种基于信息化三维实景普查的全新思路, 并研发了相应的数字信息化 SOA 架构普查平台分析和管理数据库。研究成果可广泛应用于公路承灾体自然灾害风险普查, 可有效提高公路普查的效率、缩短普查周期、节省普查费用, 并可向其他领域拓展。

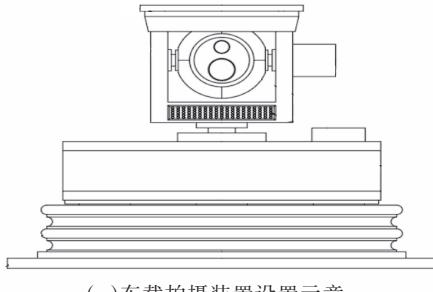
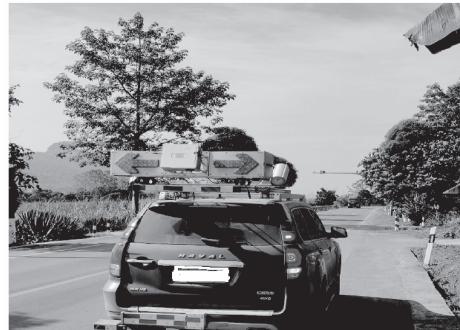
图1 自动化检测车车载拍摄装置设置图

集成了卫星定位模块、惯性导航装置、里程编码器、全景摄像机等采集装置。由于农村公路路况差,而当前自动化检测车自身减震性能有限,使得全景摄像机采集的图像清晰度有限,同时长期震动容易导致全景摄像机内部结构损伤,因此需要设计一种检测车车载拍摄装置(见图1)。

(a) 车载拍摄装置设置示意

(b) 车载拍摄装置实景

清晰地自动化采集公路自然灾害风险点,是确保数据可靠和提高效率的关键技术。改良前的车辆是通过安装板、阻尼减震器、安装座和防尘套之间的配合使用来实现信息采集。当行驶车辆在公路上通过坑洼路面时,车辆自身配置的减震器无法有效减震,此时震动会传导至全景摄像头,从而影响图像采集。为了改良震动带来的数据影响,通过试验研究证明:在安装板的顶端安装若干阻尼减震器,震动传导至安装板时,通过阻尼减震器缓冲将震动消减,这样全景摄像头采集时结构平稳,采集的图像清晰度更高(见图2)。

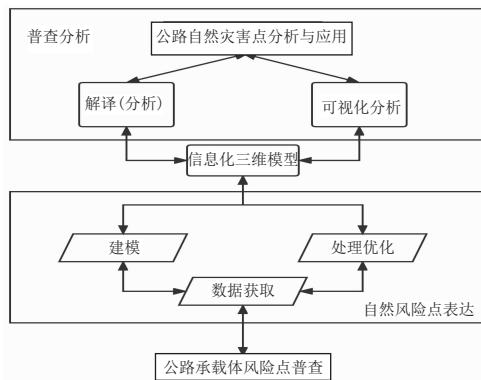
图 3 基于 SOA 架构信息化数据分析与管理平台模型

与管理平台,构建普查数据中心,实现多部门、多普查组联合普查,提高综合普查能力和工作效率。在服务器端建立统一的普查数据模型,按不同的角色或普查组进行授权,协同普查。SOA 架构数字信息化普查对数据源进行存储和调度,达到数据源的集成管理、数据调度、数据共享与发布。信息化数据处理模型结构如图 3 所示。

(1)基于SOA架构信息化数据普查平台,各部门能发挥自身的职能作用,数据运算处理效率高,从而提高普查工作的整体服务水平。

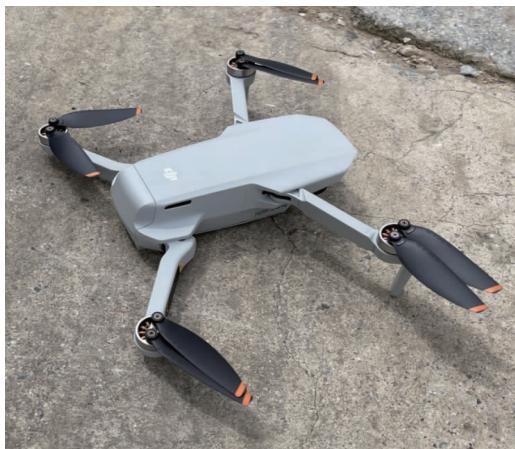
图 4 无人机搭载高新科技设备巡检

20世纪末期,无人机开始应用于影视航拍、海上监测与救援、交通监管等。无人机挂载高清摄像机、高灵敏度传感器及 GPS 定位系统等设备后,被广泛应用于地形测绘领域(见图 4),也可用于采集公路自然灾害风险点,及时发现灾害风险,效率大幅度提高,使整个自然灾害风险点普查的人力及物力投入成本大幅度削减。

无人机普查与自动化检测车相比,可全自动控制和人工控制,通过自动分析处理视频图像数据,

确定所普查的公路自然灾害风险点,借助空中优势,可实时将数据传输回系统分析处理,实现无人机技术、计算机信息化技术、高清摄像技术、高灵敏度传感器技术等高新科技的有效结合,极大提高普查效率。

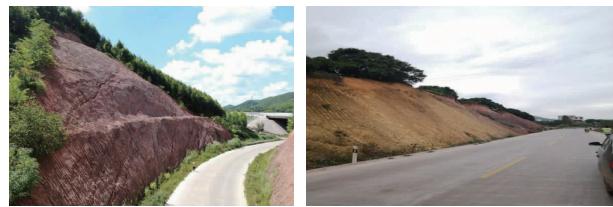
图 5 典型自然灾害风险点(自动化检测车结合无人机采集)

根据《自然灾害综合风险公路承灾体普查技术指南(第一册)》和《自然灾害综合风险公路承灾体普查技术指南(第二册)》,试验路段共普查:自然灾害风险点中二级风险点 2 处,三级风险点 3 处,四级风险点 1 处。典型风险点见图 5。

风险评估为二级灾害点,岩质边坡长 93 m,高度 32 m,边坡坡度 55°。历史发生崩塌 1 次,造成交通半幅通行受阻,公路及其构筑物遭到一些破坏或功能受到一些影响,及时修复后仍能使用。经现场核查,坡高较高,坡中裂纹清晰,有发育迹象,通过对坡体形态、区域水文地质等资料分析,现阶段边坡坡顶、坡中、坡脚存在沿地层面、节理面发展的大于 20 mm 的贯通裂缝,裂缝内近期有少量碎石土流出或掉块,崩塌危岩体底部岩土体有压碎或压裂现象。结合坡体已出现的崩塌情况及坡体贯通裂缝的发育情况综合判断,该崩塌处于欠稳定~不稳定状态,后期随着裂缝发展,在雨水及重力作用下可能发生更大的崩塌,损坏道路造成交通中断。

风险评估为二级灾害点,土石混合边坡长 150 m,高度 25 m,边坡坡度 55°。截至 2021 年 5 月发生崩塌 1 次,未造成交通中断。该边坡位于路线右侧,坡顶为土质,坡顶发生过一次滑坡。滑坡规模:长 2.5 m,厚度为 0.7 m,高为 25 m,方量为 4 m<sup>3</sup>。公路及构筑物基本功能影响不大,未造成交通中断,危害程度分级为轻微。该边坡无截水沟,局部坡顶前缘临空,临空高度 7 m。边坡体表面数条裂缝连续分布,裂缝

10~20 mm,路基路面上鼓胀、隆起、沉陷现象不明显。有间断季节性地表径流流经,坡脚有数条雨水冲刷沟痕,所以滑坡发育程度分级选择中等,目前没有任何修复措施。此处经现场核查,坡长较长,距公路很近,新鲜土石散落,因雨水冲刷形成沟壑,坡顶有松动纹路。
