# 某桥主梁开裂后荷载试验评估与维修

**摘要:** 根据实桥荷载试验检测数据,基于刚度退化有限元模型,研究不同损伤程度对先简支后连续预应力小箱梁开裂对刚度的影响。借助刚度退化模型分析病害跨主梁开裂和承载力下降主要原因,对承载力进行评估。针对性提出主动压重、水泥基渗透结晶材料修复裂缝及预应力管道注浆重黏结等综合技术维修措施。主梁加固后长期通行设计荷载,多年定期监测观察无裂缝发展和其他异常,主梁耐久性和承载力恢复,维修处理方法对类似工程维修处置有参考意义。

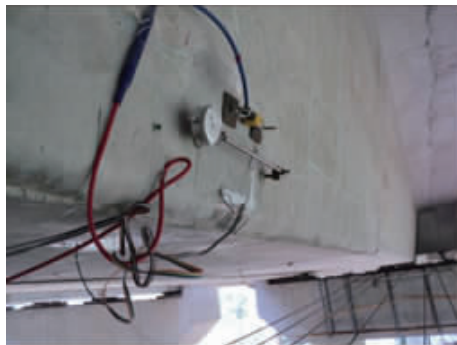
为评估 3# 梁现状刚度,确定合理维修措施,对 3# 梁进行针对性“静载试验”评估。测点布置见图 2,跨中布置挠度及应变测点(见图 3),沿 3# 梁纵向八分点布置挠度测点以便进行刚度模拟。
