# 富水软土地区综合管廊运行初期结构变形规律 与安全评价

**摘要:**地下综合管廊是城市的生命线工程。管廊处于特殊的地质环境中,经过较长的运营期,极易产生不均匀沉降、接缝变形和断面扭转等结构病害,影响管廊的正常运营使用。因此,对地下构筑物进行结构健康监测在结构病害形成破坏前发现问题并采取工程手段去解决,以保障地下构筑物运营安全非常必要。以连云港市徐圩新区地下综合管廊为依托,开展管廊结构变形监测和病害调研,对结构健康监测数据进行分析,评价综合管廊的安全状态,并提出相应的养护措施,为国内相似工程提供一定借鉴及参考。

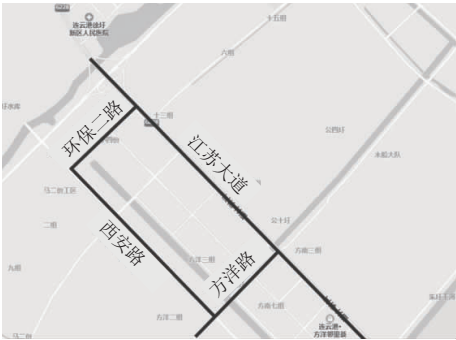
图 1 徐圩新区地下综合管廊平面分布位置

徐圩新区地下综合管廊位于江苏省连云港市徐圩新区节能环保科技园,是国内管廊建设规模较大的工程之一。该管廊建设工程规划总长 24.80 km,目前一期建设完成管廊长度 15.30 km,包括江苏大道、西安路、环保二路、方洋路 4 条管廊,位置信息如图 1 所示,标准横断面如图 2 至图 5 所示。管廊采用“三纵三横”的布置形式,管线设计容量较大,涉及水、电、热、气、通信等管线入廊,且设有应急疏散通道,属大断面综合管廊,兼顾多重功能与使命。管廊的断面尺寸见表 1。

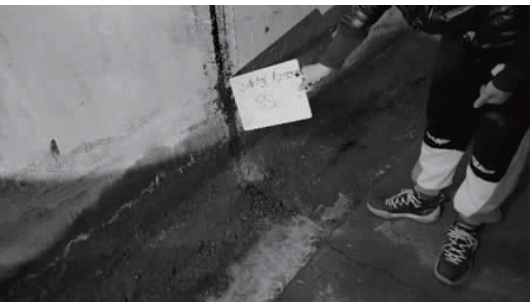
结合健康监测数据对管廊进行病害巡检,多处监测值异常的断面均发现了裂缝、错台、渗漏水等现象(见图 20 至图 22),与监测情况基本一致。针对管廊中存在的问题,提出如下养护建议:

(1)在管廊中发现多处渗水析白现象,多为差异

图 22 江苏大道综合管廊渗漏水

沉降导致,建议采用堵排结合的方式,通过设置排水管、泄水孔、封闭裂缝、堵渗漏点等方式进行治理,疏通排水系统。
