# 典型昔格达地层滑坡变形机制分析及处治研究

**摘要:** 攀西地区昔格达地层在开挖时极易形成滑坡灾害, 威胁工程建设工人的安全。以某高速公路典型昔格达地层的挖方边坡变形、破坏后形成滑坡为例, 分析典型昔格达地层滑坡的变形机制, 梳理昔格达地层发生滑坡的关键影响因素, 总结处治昔格达地层滑坡问题的关键要点, 为昔格达地层挖方边坡的工程建设提供参考。

G4216线宁南至攀枝花段高速公路2#的避险车道2#K0+125~2#K0+205段路线位于构造剥蚀中山地带, 该段主要以挖方路基通过, 边坡采用1:0.75~

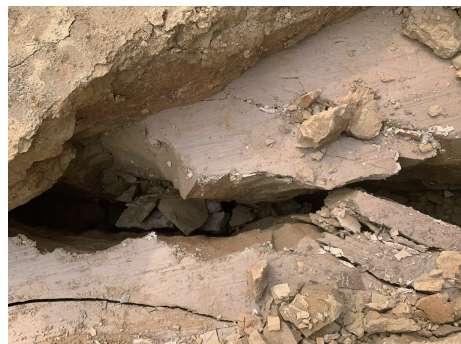
图1 昔格达地层滑移时的层间错动面

(5) 缓倾角的昔格达地层边坡发生变形、滑移时, 会临空向滑移坡体多沿地层层面产生多个次级剪出滑面, 如图1和图2所示。

边坡开挖完成后,受工程区降雨影响,距坡口线外约32 m处形成多组弧状拉裂缝,缝宽约5~40 cm,部分后缘坡体下挫,形成直立陡壁,高度为2~10 m。滑坡两侧发育出明显纵向剪切裂缝,挖方边坡坡脚的石英闪长岩与昔格达粉砂岩交界面以上的昔格达粉砂岩坡体出现多级剪出口,与石英闪长岩交界处的昔格达粉砂岩坡体在受挤压后顺交界面剪出,并在坡表形成长大鼓胀裂缝。滑动面以粉砂岩、石英闪长岩交界面以上的粉砂岩潮湿层面为主,新鲜滑面富水、呈软塑状,在滑面上有擦痕发育。具体如图1、图3、图4及图5边坡地质断面所示。
