# 城市桥梁扩建中的路线安全性评价

**摘 要:** 桥梁作为城市道路网中的关键节点,除了承担着重要的交通功能,往往还兼有地标性建筑的作用,因此桥梁扩建工程往往受到众多控制因素的影响,路线的设计指标很难达到较高标准。如何将提升交通容量和景观品质完美结合,同时又能坚守交通安全的根本原则,成为城市桥梁改扩建工程方案评价的重要标准之一。结合昆仑桥工程实例,通过总体方案介绍和计算分析,综合考虑城市道路与公路对路线安全性评价的要求,对相邻路段运行速度的协调性、同一路段设计速度和运行速度的协调性、行车视距及弯道行驶的舒适性等指标和标准进行分析评价,确保了工程的安全可靠。

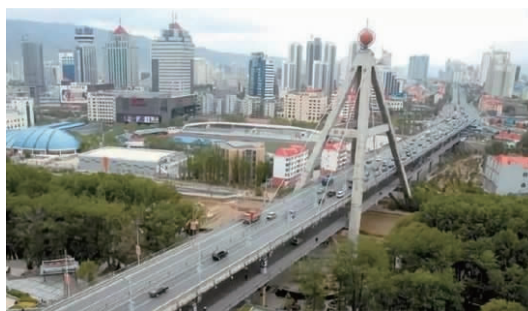
图2 昆仑桥老桥实景图

昆仑桥老桥(见图2)结构形式为单塔双层钢筋混凝土连续梁桥,桥塔由4根空心箱型方柱组成,塔顶设置装饰性球体。上层桥梁跨越紧邻河道的黄河路和长江路,分别与两条道路形成分离式立交,主要解决远距离跨河交通的需求;下层桥梁与紧临南川河的黄河路、长江路平面交叉,将两条道路连通,满足跨河及转向交通的需求。图3为桥梁平面布置图。
