# 崖州湾中心渔港周边海域岸线修复工程实例

**摘要:** 三亚市受台风、暴雨、海水侵蚀等自然因素的影响, 沙滩泥化现象日趋严重, 海岸线逐渐后退, 草坪植被大面积陷落损毁。该市周边部分水上、陆上工程的过度开发建设等人为因素进一步加剧了海岸生态环境的恶化, 使崖州湾中心渔港周边海域岸线生态环境受损。以三亚市崖州湾中心渔港周边海域岸线修复工程为例, 详细介绍生态底泥疏浚及处理工程、沙滩修复工程、岸线生态修复工程、贝藻礁型丁坝工程四部分内容, 完善崖州湾生态整体修复, 提升海岸生态功能和防灾减灾功能, 解决民生问题, 为类似工程提供参考。

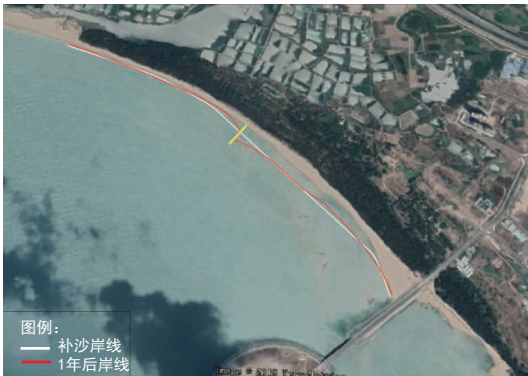
图4 补砂+1座丁坝岸线演变

对补沙后的岸线进行模拟计算,如图4所示。计算结果表明,在西侵蚀段的西端加1座丁坝后,有效拦截上游泥沙,使得泥沙在丁坝东侧淤积,但丁坝下游出现较大的侵蚀;靠东段的侵蚀区没有得到缓解。

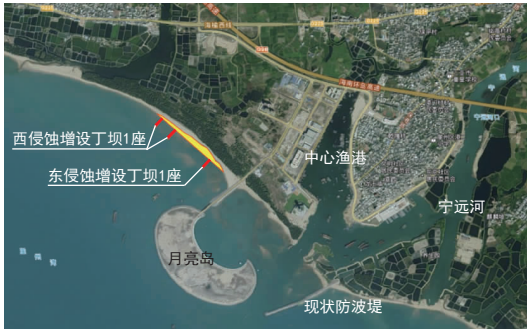
图5 补砂+多座丁坝示意图

该方案采用侵蚀段及中间段均补沙+多座丁坝组合(西侵蚀段设2座丁坝、东侵蚀段设1座丁坝)。拟补沙4.8万m<sup>3</sup>,使得干滩宽50~80m;丁坝3座,每座长度100m,总计300m,如图5所示。

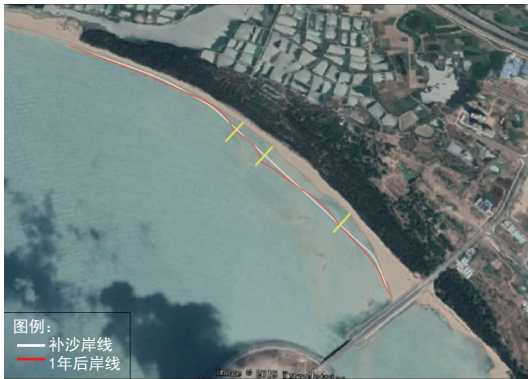
图6 补砂+多座丁坝组合岸线演变

对补沙后的岸线进行模拟计算,如图6所示。计算结果表明,该方案可有效将泥沙保留在两丁坝之

间,但丁坝下游会有明显的侵蚀。

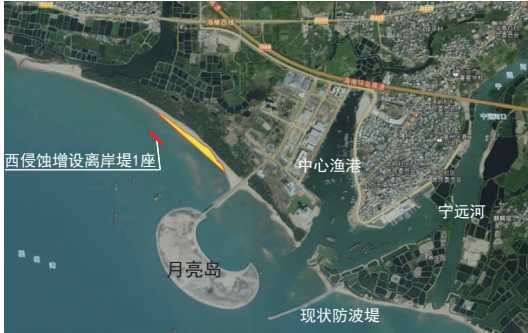
图7 补砂+1座丁坝离岸堤示意图

该方案采用侵蚀段及中间段均补沙+西侵蚀段增设1座离岸堤。拟补沙4.8万m<sup>3</sup>,使得干滩宽50~80m;离岸堤长150m,离岸距离约150m,如图7所示。

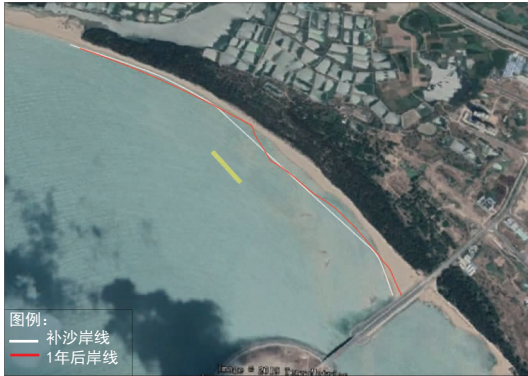
图8 补砂+1座丁坝离岸堤岸滩演变

对该方案岸线进行计算,如图8所示。计算结果表明,该方案实施后,离岸堤后方岸段侵蚀缓解,但离岸堤下游岸段侵蚀加重,而靠东段的侵蚀岸线没有缓解。

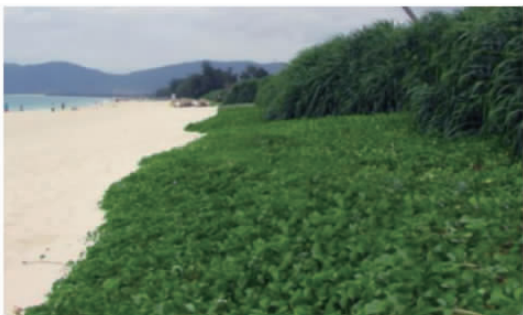
图12 后滨沙地植被修复效果图

本次岸线生态护岸修复工程在沙滩修复工程的基础上,根据现状原生砂质岸线分布和海岸防护林分布,通过沙滩后滨沙地植被修复,对现状滨海岸线进行生态化改造,从而构建多层次、结构稳定、低维护成本的滨海沙地植物生态系统。后滨沙地植被修复效果如下图12所示。

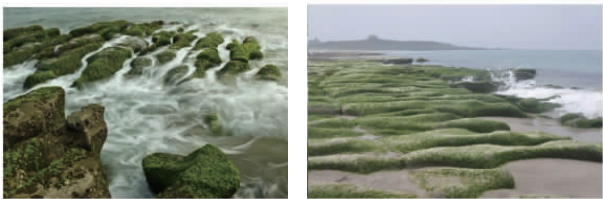
图14 贝藻礁效果图

此外,由于工程所在海域水深不大,因此,礁体不能太高。本工程应用贝藻礁效果图如图14所示。贝藻礁可以为鱼类等海洋生物提供繁殖、生长、索饵和庇敌的场所,达到保护、增殖和提高渔获量的目的。
