# 局部树脂固化法非开挖修复施工技术研究

## Research on Construction Technology of Local Resin Curing Method for Trenchless Repair

嘉善县大云镇污水零直排项目是以嘉善县大云

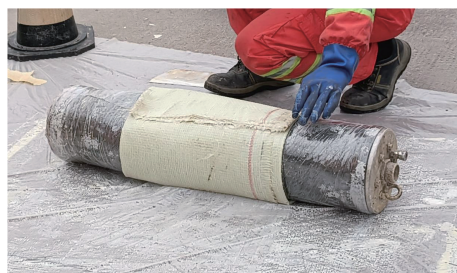
图1 已缠绕好的玻璃纤维布

(4)修补材料的安装:修理用的材料应按维修气囊所标明的位置,以避免滑落。在安装之前,最好将少量的气体注入到安全气囊中,使其稍微膨胀。使用胶带或细铁线将修补材料缠绕起来,防止物料在进入管道时滑落或脱落,绑扎材料的强度应该可以将物料固定住,但会被充气后的气囊给撑破。图1所示为已缠绕好的玻璃纤维布。

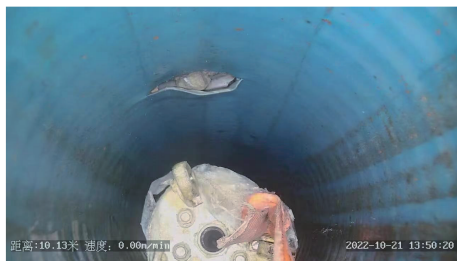
图2 气囊正在靠近修复点

(5)将修补气囊送入要修补的位置:将包裹着修补材料的修补气囊推进到要修补的管道中,并通过CCTV机器人对修复装置的位置进行实时监测。修补材料不可滑移或从修补气囊中掉落,进入管路时,不可触及管口的边缘,图2表示气囊正在管道内移动。

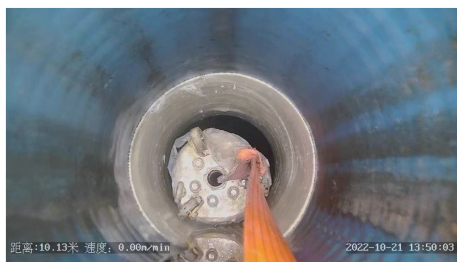
图3 非开挖修复完成

(6)充气固化:将充气阀打开,使其充气并使其膨胀,从而使修补材料与管道的壁面保持紧密,图3为非开挖修复完成,气囊正在移走的过程。充气压力严格按照安全气囊制造商的标注要求进行。当材料凝固后,将气囊内的空气慢慢排出,然后取出修补

(1)观察法评价。在管道非开挖修复结束、材料凝固之后,即对修复地点的管道展开CCTV内窥检测,发现经修复的内衬管内壁表面平滑,没有鼓胀,没有明显的划伤、褶皱、裂纹及渗水的情况。该衬管与被修理管道粘结紧密,满足CJJ 181—2012的要求。
