# 城市微污染内湖整治技术研究

## ——以深圳市燕栖湖水系为例

**摘要:** 深圳市燕栖湖水系是典型的城市内湖, 在微污染状态下, 燕栖湖水系主要存在有机污染物超标、水体感官效果差、水动力不足和水生态不完善的问题。为了提升周边居民的幸福感和获得感, 通过控源截污、底泥清淤、水面拦渣、强化循环、生态重建的系统工程措施, 对其进行了水环境综合整治。整治后, 湖泊水环境质量由微污染状态稳定提升至《地表水环境质量标准》(GB 3838—2002)中Ⅳ类水标准, BOD<sub>5</sub>和氨氮质量浓度分别稳定在6 mg/L和0.32 mg/L以内。

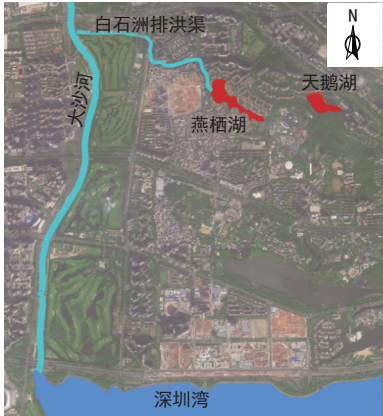
图 1 燕栖湖水系总平面图

燕栖湖水系位于深圳市南山区, 水域面积达到97 858 m<sup>2</sup>, 集水面积达到4.48 km<sup>2</sup>, 总蓄水库容28.8 × 10<sup>4</sup> m<sup>3</sup>。水系由燕栖湖和天鹅湖2个湖泊组成, 分别位于波托菲诺纯水岸和天鹅湖花园小区内, 属于小区的景观湖, 是典型的城市内湖。燕栖湖水系兼具蓄洪功能, 来水依赖于降雨, 排水通过燕栖湖西侧白石洲排洪渠与下游大沙河联通, 最终排入深圳湾海域。天鹅湖水位高17.00 m, 燕栖湖水位高16.35 m, 二者通过箱涵联通; 天鹅湖湖水溢流进入联通箱涵

后流入燕栖湖,同时燕栖湖东侧设置有抽排能力达 1 900 m<sup>3</sup>/h 的回流泵,可将湖水抽送至天鹅湖西侧,从而形成燕栖湖水系的内循环。燕栖湖水系总平面图见图 1。

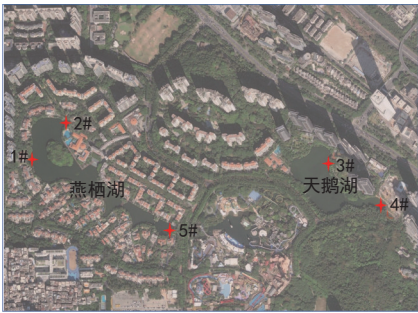
图 2 水质分析取样点

2021 年 6 月取样分析了湖泊现状水质情况,具体水质分析取样点见图 2。整体而言,湖泊水质处于微污染状态,可生化降解的有机污染物(BOD<sub>5</sub>)超出标准数值(见表 1)。

工程完工后经过 6 个月运营,对燕栖湖水系水质进行检测,采样点如图 2 所示;水质分析结果如表 2 所示。

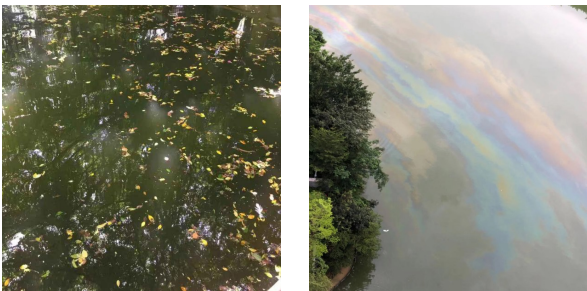
图 3 湖泊有明显污染物

虽然燕栖湖水系无明显异味,但是水体肉眼可见地呈现浑浊状态,透明度低,水体有明显的悬浮物和油污等污染(见图 3)。

(a) 悬浮物 (b) 油污

除了周边植被的落叶增加水体悬浮物外,水体感官差的主要诱因是城市面源污染。湖泊集水范围内一些在建工程未做好水土保持工作也是造成湖泊水体悬浮物增加的原因之一,而湖泊油污的主要来源是周边沥青路面的冲洗、洗车场和车辆维修厂的

如图3所示,进入湖泊的油污积聚在进水口附近,较难通过湖泊排水口排出;另外注意到,不同区域的湖泊水体呈现不同色泽,说明水体混合不均匀,污染物的扩散迁移受到限制。湖泊不同采样点的污染物浓度具有较大差异(见表1),进一步说明湖泊污染物的扩散迁移受到限制。
