# 某运营期悬索桥索夹滑移承载能力评估及 处治对策研究

**摘要:** 为研究悬索桥索夹滑移对桥梁承载力的影响, 以某运营期出现索夹滑移的悬索桥为案例, 通过对全桥开展姿态测量、索力测试、主缆开窗检测、吊索锈蚀及开锚检测等专项检测, 并结合检测结果进行有限元软件模拟, 计算受损桥梁的整体受力状况。结果表明: 索夹滑移对桥梁的安全影响整体可控, 结构处于稳定状态; 对索夹滑移进行常规治理, 并加强耐久性防护措施即可, 不必进行索夹复位。

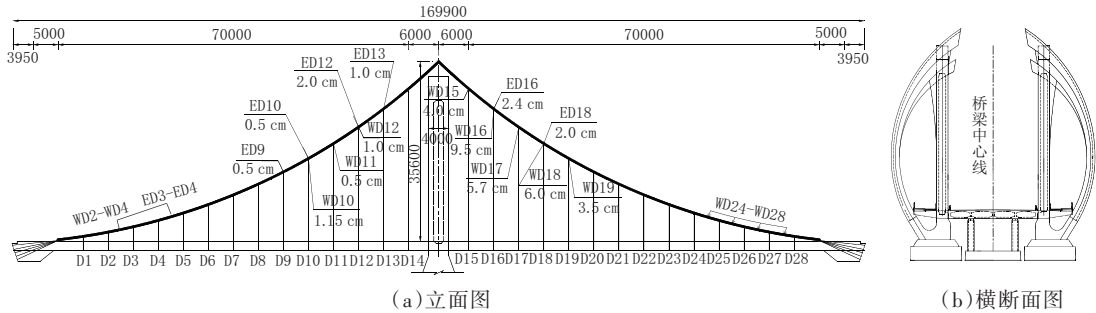
图1 某悬索桥立面和横断面示意图(单位:mm)

悬索桥立面和横断面示意图见图1。该桥主梁

为单箱4室截面,桥梁中心线处梁高1.8 m;主梁和锚碇采用C60混凝土,主塔采用C50混凝土。全桥共设2根主缆,主缆采用预制平行钢丝索股(PPWS),由31股 $\phi 5-127$ 的镀锌高强平行钢丝组成,主缆垂跨比为7.6/76。全桥共设56根吊索,纵桥向间距5.0 m,

采用高强度镀锌钢丝平行集束,由 $\phi 7-91$ 镀锌高强钢丝组成。所有吊索均外包PE层防护套,吊索上端由锚杯与叉形耳板销轴连接,通过索夹固定于主缆,下锚头通过锚垫板直接锚固于主梁。吊索索夹采用上下分开的形式,用高强螺栓相连夹紧。

(1)索夹滑移。全桥共有14根吊索索夹存在沿主缆的径向滑移,出现滑移的索夹数量占全桥索夹的25%,滑移量介于0.5~9.5 cm,索夹滑移后主缆钢丝均有外露,具体位置如图1所示,滑移实景照如图2所示。

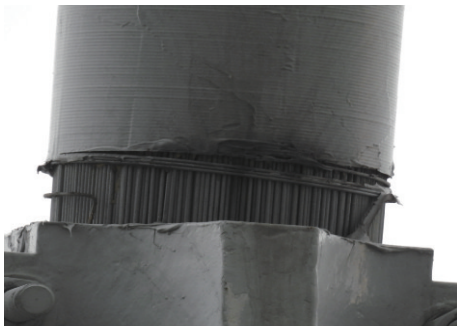
图2 吊索索夹径向滑移

发现上述病害后,养护单位结合交管部门调取路口摄像发现,该桥少有重型车辆驶入。在专家会议上,专家组一致认为,索夹滑移应是主缆钢丝蠕变、螺栓紧固力不足所致。应立即开展全桥专项检测,结合检测结果进行承载能力验算,以此研判索夹滑移对全桥承载能力的影响。在检测结果出来之前,应对桥梁开展24 h限流,防止索夹滑移进一步扩展。

(1)索夹。索夹不用进行复位维修,维持现状位置并对全桥索夹螺栓进行复拧,复拧轴力应达到设

计强度。

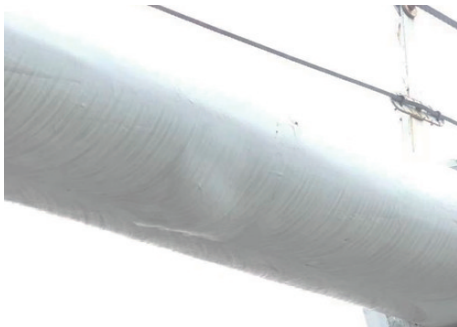
图3 主缆底部局部鼓包

(2)主缆鼓包。两侧主缆底部共有7处鼓包(见图3),主要位置为WD2-WD4、ED3-ED4、WD24-WD28,鼓包处戳穿后有积水流出。

(2)主缆。对主缆鼓包积水处进行开窗、放水,对两侧主缆进行除湿、干燥处理。鼓包开窗和索夹滑移处主缆均按原设计要求恢复主缆防护体系,如图8所示。

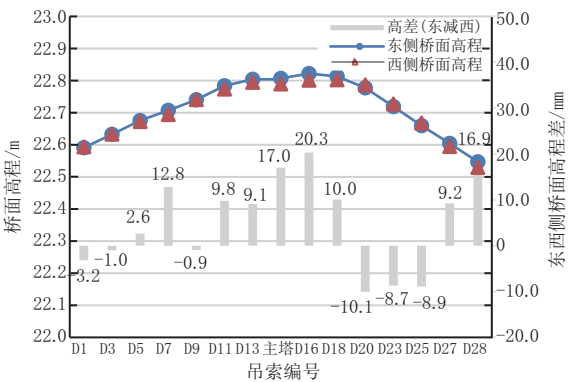
图4 桥面线形实测对比图

由图4可知,小量程索夹滑移的区域桥面两侧高差均较小,桥面线形吻合度较好。全桥大量程索夹滑移的区域主要集中在WD15~WD19吊索处,该区域西侧桥面高程均要低于东侧桥面高程,最大高差为20.3 mm,表明该区域索夹滑移对桥面线形产生了一定的影响。

(3)索力。以现场桥面线形和主缆线形为控制指标,对全桥吊索索力进行调整,确保桥面线形和主缆线形对称、平顺。

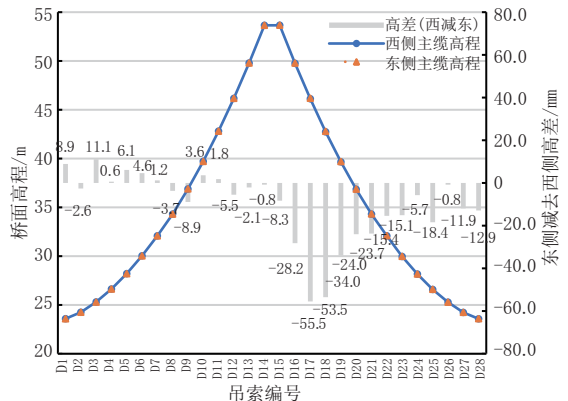
图5 主缆线形实测对比图

由图5可知,小量程索夹滑移的区域两侧主缆线形基本一致,竖向高差较小;大量程索夹滑移区域

WD16~WD22主缆高程均要比ED16~ED22低,最大高差为55.5 mm,呈现出明显的差异性,原因是西侧索夹出现了大面积、大量程的滑移。

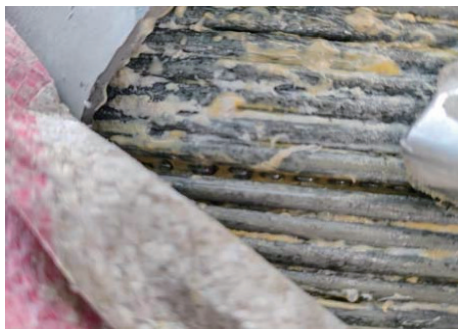
图6 主缆开窗后钢丝现状

为检测鼓包处主缆钢丝积水和锈蚀情况,对WD2~WD4、WD24~WD28吊索间主缆鼓包处进行开窗检测。主缆开窗后钢丝现状见图6。

由图6可知,主缆鼓包处防护层与缠绕钢丝存在明显分层现象,内部有明显积水,且缠绕钢丝与防护层之间存在不干性密封膏,缠绕钢丝、主缆钢丝可见

明显潮湿状,目前均未见明显锈蚀。
