# 软土地层中水平冻结施工对上方运营地铁车站影响监测分析

**摘要:**为研究近接隧道水平冻结对上部运营车站冻胀变形的规律,以上海市18号线国权路站在建隧道下穿10号线上部运营车站冻结法施工为工程背景,通过监测数据分析研究冻结温度和车站沉降变形规律。分析结果表明:土体温度随着冻结天数增加,先急后缓地下降,并于50 d后低于-10℃,在隧道周围形成2 m厚的冻结壁。随着冻结程度的增强,冻结中心区域冻胀变形显著,其中侧墙初始沉降为2 mm,后持续增加到5 mm,并保持稳定;车站道床初始隆起为3 mm,后增加到10 mm,并达到稳定状态;车站立柱初始隆起为5 mm,后显著增加到23 mm,后期保持稳定。

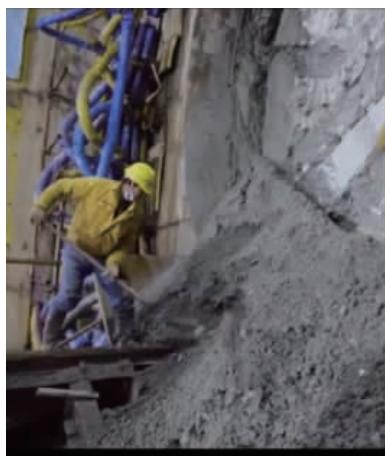
图3 富水软土土样

抚顺路站—国权路站区间隧道穿越土层为:第④层淤泥质黏土、第⑤<sub>1</sub>层灰色黏土、第⑤<sub>2</sub>层粉质黏土。由于下穿在建隧道与上部运营车站的最小净距主要集中于第⑤<sub>1</sub>层富水软土地层,所以基于该层土样,重点研究在建隧道水平冻胀对上部运营车站的影响,富水软土地层如图3所示。
