# 正上方轻量加卸载时双圆盾构隧道 变形监测与整治分析

**摘 要:**软土地区运营轨道交通因上方轻量加卸载作用而产生的变形问题,在工程领域受到广泛关注。上海某道路工程跨越地铁双圆盾构区间,且该项目涉及河道改道施工,故隧道上部存在复杂的轻量加卸载作用。通过对该下卧软土双圆盾构隧道的变形监测,分析了轻量加卸载作用对运营盾构隧道的影响,并针对河道改道区段进行重点分析,总结出了产生沉降漏斗的主要原因;随后,结合现场监测数据和沉降原因,对重点区域的路面结构进行了整治。监测结果表明:基于监测数据采取的重点整治技术措施治理效果明显,对于轻量加卸载作用下双圆盾构隧道运营安全保护具有重要的工程实践价值。

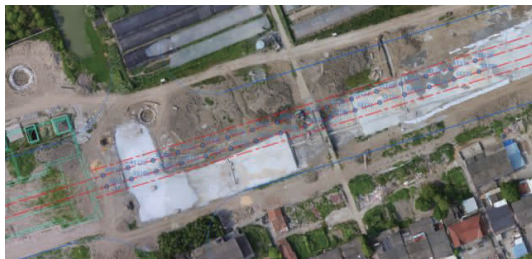
图8 标段4地表及工况图

由标段4地表及工况图(见图8)和道路横断面示意图(见图9)可知,双圆盾构隧道位于标段4道路正下方,道路南侧为河道,测点SX123~SX131处为
