# 富水砂层条件下盾构安全接收防渗漏技术

**摘要:** 南通市邻江靠海, 特有的富水砂层地质给安全接收盾构带来难题。富水砂层条件下, 加固体细小的渗漏通道也能在短时间内发展为大的涌水涌砂险情, 是盾构接收的重大安全挑战。基于南通市某盾构接收工程案例, 分析总结了轨道交通1号线盾构安全接收情况, 针对洞门密封、端头加固、应急处置、注浆封堵等方面提炼了具体优化措施, 明确了质量安全管控重点。

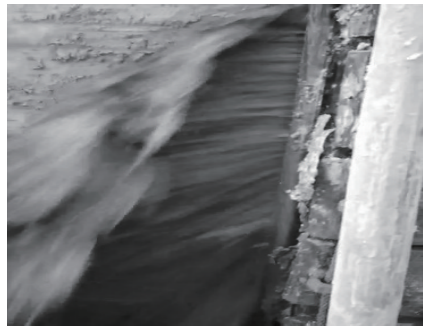
图 2 洞门帘布橡胶处涌水涌砂图

轨道交通 1 号线建设过程中,类似端头加固效果不明显、盾构接收时涌水涌砂现象较明显,特别是三层车站的盾构接收发生概率更高,个别情况下造成地表局部塌陷、隧道管片局部破损等案例(见图 2)。

经综合分析,初始时盾构接收条件不满足要求主要原因如下:

果不佳,帘布橡胶+折页板密封止水装置在富水砂层条件下,很难做到完全密封,这也导致加固体渗漏后外部最后的防线缺失,加固体质量控制变得尤为重要。

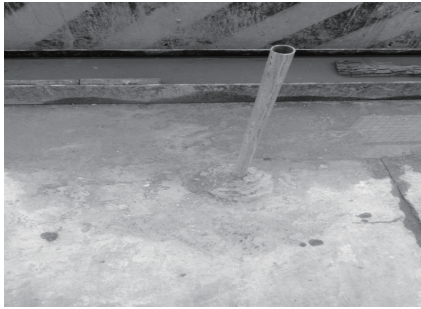
图6 地面预埋应急注浆管

原方案对涌水涌砂时视情况现场实施。优化后,重要点位盾构接收前提前实施应急处置措施,在夹心旋喷位置盾构机二侧外缘事先预埋应急注浆管,洞门位置周边特别是底部位置也预埋注浆管或球阀(见图6、图7)。明确聚氨酯等抢险物资种类、发泡时间并提前开展应急演练,重要部位接收前,阿特拉斯等应急抢险物资设备现场待命。重要点位提前实施应急处置措施可以在渗漏发生的第一时间进行注浆封堵,止水效果较好。富水砂层条件下,发泡时间较长、发泡效果较差的聚氨酯实际功效较差,需要高度重视。

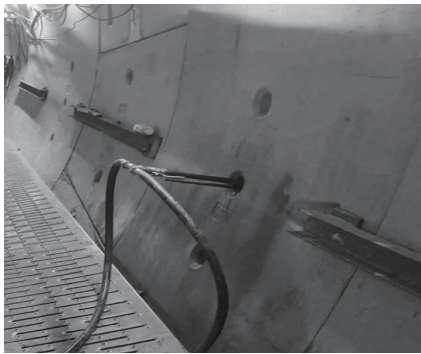
图8 洞门位置采用封闭注浆环管片

原方案采用常规管片,最后设30环多道双液浆环箍。优化后,将洞门位置管片改为注浆环管片,增加注浆环箍数量,强化封堵注浆质量(见图8)。盾构区间增设1.0 m管片调节环,接收端凸出洞门不大于20 cm,从源头避免洞门环管片凿除或拔出带来的洞门渗漏风险。
