# 机场路高架声屏障病害分析及加固

**摘要:** 随着我国高速公路和城市高架路的快速发展, 交通噪声污染问题日益严重, 如何降低噪声污染已成为亟待解决的问题之一。近年来, 作为高架路降噪设施的声屏障应用越来越广泛, 其不仅具备良好的景观效果, 且优越的降噪性能也得到了很多工程实践的检验。但随着时间的推移和极端天气的频发, 声屏障也出现了不少病害, 以无锡机场路高架桥声屏障为例, 分析其病害原因, 并结合结构复核计算提出相应加固措施及优化建议。

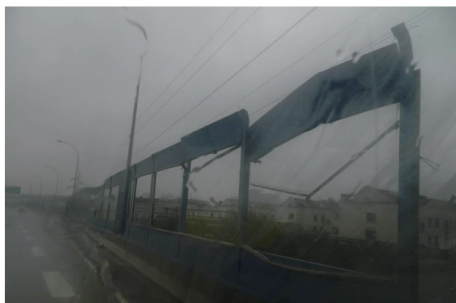
图1 声屏障屏体破坏

2017年11月24日凌晨, 因强对流天气, 机场路高架声屏障遭受严重损坏, 累计造成该路段17档声屏障的透明屏体破裂, 3档声屏障上部金属屏体折弯

破损(见图1),1根声屏障的立柱的地脚板严重变形(见图2)。

(1) 机场路高架声屏障设计每单元(立柱与立柱间) 框架尺寸为 $3\text{ m} \times 3\text{ m}$ , 屏体较大, 局部构件较为薄弱; 同时因强对流天气的叠加影响, 导致病害发生。

(4)对损害较为严重的部件进行更换。

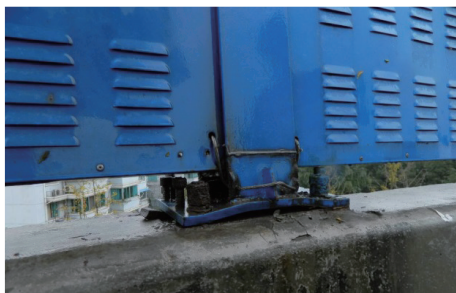
图2 声屏障立柱底板变形

经计算忽略集中应力的情况下, 底板应力在 $500\text{ MPa}$  以上, 远大于容许应力 $[f] = 215\text{ MPa}$ , 底板强度不满足要求。计算的结果与实际法兰板的破坏方式高度吻合。

(2)更换立柱底部法兰板,法兰板最小厚度须达到25 mm。

(3)更换立柱底板固定螺栓为M22螺栓。立柱底板可采用顶部螺栓锚固或侧面骑马钢板对拉螺栓进行锚固。

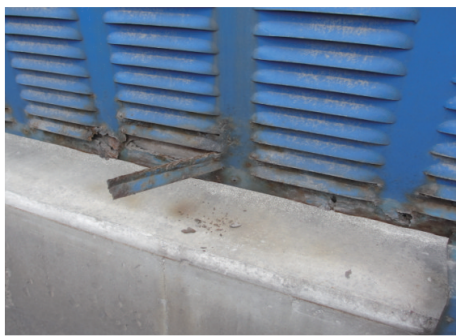
图3 声屏障屏体局部锈断

声屏障下部吸声屏体面板及背板均采用了彩钢板,因面板经过冲孔等加工,随着时间的推移,全线声屏障下部吸声屏体普遍锈蚀,大部分锈蚀已很严重,出现锈穿、脱落(见图3、图4)。

(2) 由于声屏障下部吸声屏体内填充的吸声棉

缺少排水设施,引起金属屏体长期受潮,致使声屏障下部锈蚀严重。

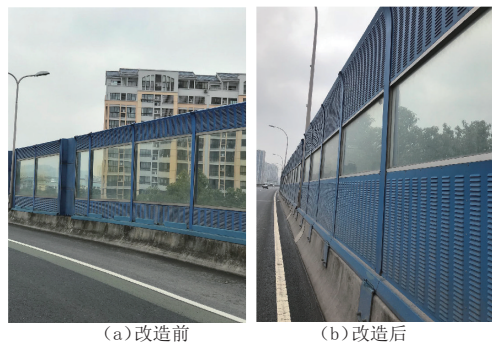
图8 声屏障改造前后对比

声屏障原管养单位无锡市政设施管理处对病害较为严重的区段先期进行了大修,大修总共分三段,分别为机场路高架LD115—LD109段、LD134—LD126段、LD240—248段,三段合计340 m。具体的维修方案为:拆除原屏体,更换新屏体,更换后立柱间距调整为2 m,玻璃屏体面积尺寸及吸声屏体尺寸均调整为2 m×1 m,立柱与骑马钢板用2根M22对拉螺栓在侧面进行锚固,见图8。按此布置并参照本文第2章节进行计算,均能满足受力要求。

(1)建议将立柱间距由3 m调整为2 m。
