# 道路改扩建项目既有挡土墙综合利用研究

**摘要:** 为适应城市的发展,改善道路交通条件,道路改扩建项目越来越多。对于改扩建后桥梁接坡段挡土墙位置不变的项目,挡土墙由于损坏或改扩建后道路等级提高不能直接利用。直接拆除挡土墙后新建,不但会严重影响现状交通,对现状接坡段道路的施工质量也会造成不利影响。因此,应尽可能利用现状挡土墙。基于大叶公路由二级公路改扩建为一级公路的工程案例,提出对现状挡土墙先进行检测及验算,判别是否可以修复后利用;针对有可能利用的挡土墙,根据不同损害类别情况,分别提出了混凝土及钢筋锈蚀修复、挡土墙高度调整、墙体结构补强、基础加固等不同的修复方案,为现状挡土墙的综合利用提供了一定的设计参考。

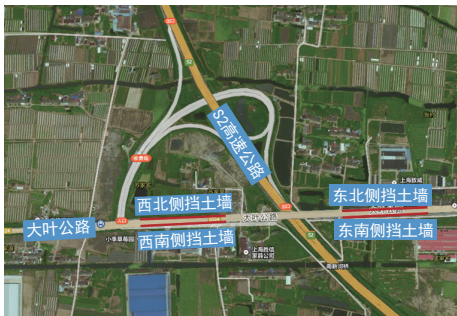
图 2 大叶公路跨 S2 段现状挡土墙平面示意图

大叶公路现状为二级公路,双向 2 车道,设计车速为 60 km/h,路基宽 16 m, S2 跨线桥桥梁净宽 16 m。改建后大叶公路主线为一级公路,双向 6 车道,设计车速为 80 km/h。大叶公路现状跨 S2 高速跨线桥建设时,在规划红线内实施了北半幅路,作为二级公路双向通行(见图 2)。大叶公路改造方案为在现状跨线桥南侧新建另一幅跨线桥,将现状跨线桥桥面(含挡土墙段)设置为单向机动车道 3 车道和人非道,见图 3。因此,现状挡土墙具有保留利用的条件。

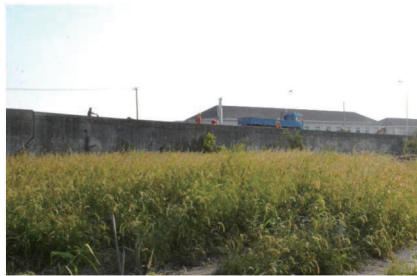
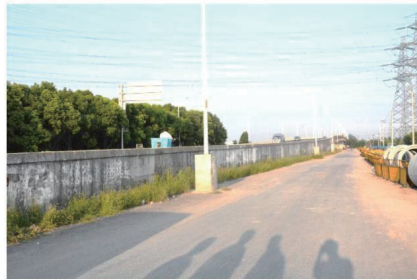
图4 西端两侧挡土墙立面示意图(单位:m)

现状挡土墙均采用悬臂式钢筋混凝土挡土墙,西端北侧和南侧挡土墙各 11 个节段,见图 4~图 6,东端北侧和南侧各 12 个节段,见图 7~图 9。均为 L 形钢筋混凝土挡土墙,见图 10、图 11。
