# 有腹板斜裂缝的空心板梁抗剪性能试验研究

**摘要:** 为探明空心板梁的梁端腹板斜裂缝对结构性能的影响, 依托上海外环高速泰和路桥修复养护工程对拆除的空心板梁进行抗剪静载试验, 试验参数主要包含: 初始病害、剪跨比、横向偏载。试验结果表明: 试验梁的剪切破坏具有脆性特征, 最终破坏时均发生了钢绞线的滑移。试验梁的抗剪承载力的实测平均值是规范的理论抗力计算值的1.44倍, 是荷载效应计算值的1.57倍。有腹板斜裂缝病害的空心板梁的抗剪能力平均下降了12.2%。在偏载作用下, 空心板梁的承载力较正载作用下的空心板梁平均下降了17.3%。在桥梁的运维过程中, 应重点关注斜裂缝病害的发展及桥梁横向联系病害。结合病害的严重程度、桥梁运营荷载情况、施工条件、社会经济影响等因素, 从提高桥梁整体性和提高单梁自身承载力两个方面选择合适的措施提高桥梁的安全性。

## Experimental Study on Shear Performance of Hollow Slab Beams with Web Inclined Cracks

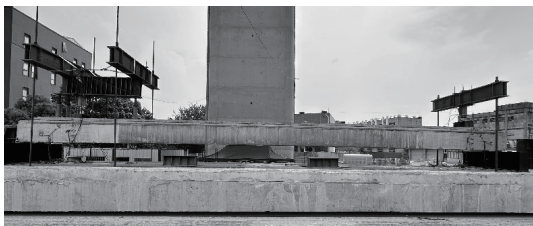
该试验通过静力加载获得梁体的抗剪破坏特征及抗剪承载力。为模拟实际桥梁的支承条件,试验梁采用与原桥相同的橡胶支座支承。竖向荷载由两台液压千斤顶施加,两侧对称进行,加载反力系统采用两套锚杆反力架,并通过压力传感器测量施加荷载的大小,正载试验选择梁中心加载,偏载加载选择腹板裂缝较多一侧,考虑车轮宽度与扩散角度,加载距离为距空心板梁中心线0.215 m。

图3 加载装置图

加载过程中通过应变片、位移计、压力传感器等设备记录混凝土应变、预应力钢绞线滑移、位移和裂缝宽度、加载吨位等数据,加载流程共分为以下5个

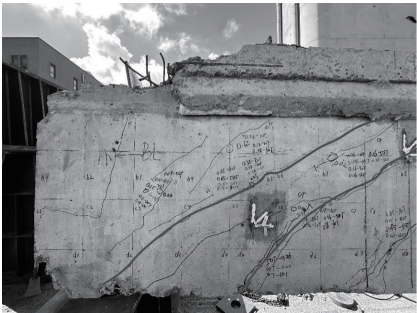
| 表 3 正载试验典型试验组破坏特征梳理表 | | | | |
|---|---|---|---|---|
| 1B | 2.27 | 支座至加载点主斜裂缝+其他主斜裂缝 | 粘结-剪切破坏 | 944 |

图4 试验组 1B 破坏情况现场实拍

根据试验结果,试验梁的破坏模式根据剪跨比的不同有所差异,当剪跨比在 1 以内(或接近 1)时,呈斜压破坏;剪跨比在 1~3 时呈粘结-剪切破坏;剪跨比大于 3 时呈斜截面弯曲破坏,较为典型的试验组情况如表 3 所列,破坏情况现场实拍如图 4 至图 6。

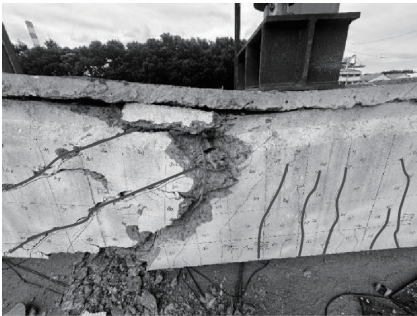
| 表 3 正载试验典型试验组破坏特征梳理表 | | | | |
|---|---|---|---|---|
| 3B | 5.52 | 加载点腹板下缘多条竖向裂缝+梁端平行斜裂缝 | 斜截面弯曲破坏 | 851 |

图5 试验组 3B 破坏情况现场实拍

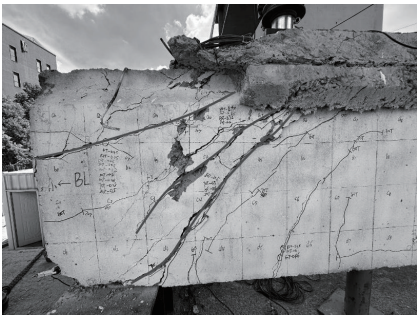
| 表 3 正载试验典型试验组破坏特征梳理表 | | | | |
|---|---|---|---|---|
| 6B | 0.99 | 腹板混凝土剥落+支点至加载点主斜裂缝 | 斜压破坏 | 1 277 |

图6 试验组 6B 破坏情况现场实拍
