# 苏州市鹤溪大桥加固设计

**摘 要:** 伴随我国公路交通事业在过去40 a的快速发展, 国内桥梁建设水平得到快速提升, 但由于前期缺少经验积累、车辆超载等客观原因, 21世纪初之前建造的不少大跨预应力混凝土连续梁桥出现了主跨跨中下挠、腹板斜裂缝等重要病害, 严重影响桥梁使用安全。该类桥梁往往位于交通要道且未达到原设计使用年限。为保证桥梁结构可靠、减少工程废弃和重复投资、降低社会影响, 应对此类桥梁进行科学的分析研究和正确的加固设计与施工, 以延长此类桥梁使用寿命。苏州市的鹤溪大桥为一座跨越京杭运河、主跨为86 m的预应力混凝土连续梁桥, 检测中发现该桥主跨跨中下挠、腹板斜裂缝等典型病害, 因此以该桥为例介绍该类桥梁的维修加固设计方案和主要计算分析。

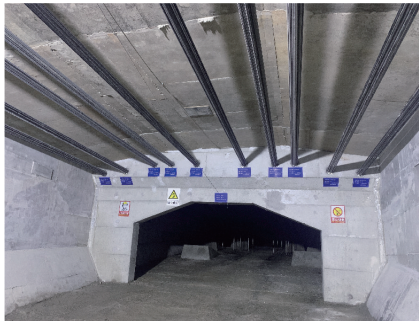
图4 转向块现场照片

体外预应力利用中墩横梁、混凝土转向块等作为体外束的转向支点,转向块通过界面凿毛、植筋与既有混凝土结构连接牢固。为避免索体产生较大的振动,在自由段设置减震装置。体外预应力立面布置见图 3。转向块现场见图 4。减震器现场见图 5。
