山区高速公路深路堑滑坡处治方案探讨

**摘要:**以云南某山区高速公路服务区B匝道“BK0+779.295”~“BK1+019.928”段右侧深路堑为例,根据路基滑坡变形破坏特征,综合考虑安全、经济、用地等因素,对滑坡处提出2种边坡设计方案,分别为“十字锚+后缘抗滑桩+坡脚抗滑桩”和“十字锚+后缘抗滑桩+坡脚抗滑挡墙”;将2种方案进行比选,提出以“十字锚+后缘抗滑桩+前缘抗滑桩”为主的深路堑防护整治方案,并对施工后的情况进行变形监测。结果显示:以“十字锚+后缘抗滑桩+前缘抗滑桩”为主的深路堑防护整治方案,可有效解决边坡滑坡变形问题,为类似的深路堑边坡失稳处置提供一定参考。

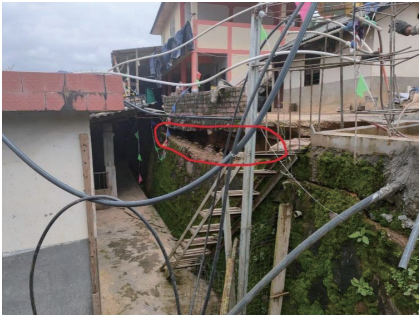
图 3 滑坡后缘土体沉降

该滑坡后缘标高为1 508 m,前缘标高为1 473 m。根据施工单位提供的信息,滑坡出现时,坡脚挡墙沉降缝出现明显变形,在紧急采取埋土回压措施后,滑动明显变缓甚至趋于暂停。由此判断滑坡体前缘位于坡脚,滑动带下伏岩性为粉砂质泥岩及灰岩,滑体物质为黏性土及全风化粉砂质泥岩,成分较杂,横向宽度约为200 m、纵向长度约为70 m,滑体平均厚度

约为 8.5 m，面积约为 14 000 m<sup>2</sup>，坡体体积为 119 000 m<sup>3</sup>。该滑坡属中型中层滑坡。滑坡变形破坏现场情况如图 3 至图 5 所示。

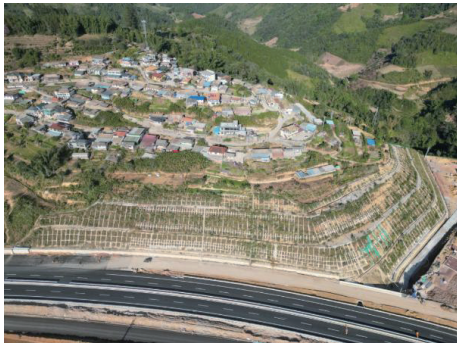
图 11 处置后边坡现状

该处现场抗滑桩、抗滑挡墙、框格梁等已施工完毕,通过数月观察,边坡整体较为稳定,未见明显的滑塌、变形等情况,处置效果好。处置后的边坡现状如图 11 所示。

对于已治理完毕的深路堑边坡,要重视以下 5 点:第一,加强重要工点的日常巡检及灾害天气前

后的重点巡查;第二,持续监测重要工点的路基、边坡、挡墙等的沉降及变形情况;第三,及时修复沿线损毁或开裂的边沟、截水沟,在缺失路段增设排水设施;第四,疏通挡墙泄水孔及仰斜式排水孔等;第五,在坡面渗水的路段增设仰斜式排水管。
