# 韧性城市视角下三维探地雷达城市道路病害探测实践

本文依托常德市某市政道路更新项目,基于三维探地雷达技术对该道路进行地下病害体探测,精确识别病害类型及程度,定位病害位置,并提出针对性处置建议,为及时处置及后期维护提供科学依据。

常德市作为国家海绵城市建设试点城市,某双向4车道市政道路(两侧设非机动车道,沥青路面,总长6.21 km)建于2013年。近年因路面老化沉降、雨水渗漏、管道漏水、局部内涝及车辆超载等因素,路面塌陷频发,导致交通受阻、维护成本攀升。该工程采用三维探地雷达技术探测地下病害体,旨在实现道路风险预判和主动处置,显著增强道路抗灾能力,同时提升日常巡检养护的精准高效性和经济性,保障道路和地下海绵设施作为城市生命线的高效安全运行。

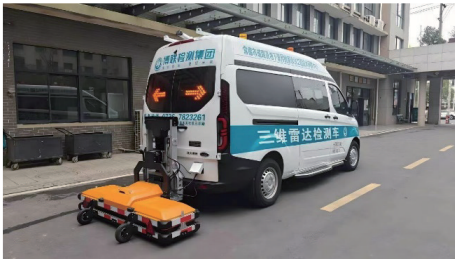
图3 三维雷达综合探测车

雷达探测工作采用“深度透视”道路探测设备(见图3),包括10通道车载三维探地雷达系统、便携雷达、GPS高精度定位系统和道路高速摄像系统(各设备名称和型号等见表1);探地雷达天线主频为400 MHz,兼顾了探测深度和精度2个重要指标。

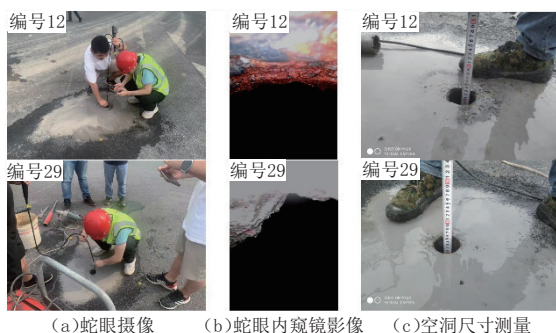
图8 空洞隐患现场复测及钻芯验证

12、29这2处空洞病害体进行现场复测。首先根据探测数据和坐标对2处空洞进行现场定位并喷漆标识,然后采用通用型二维探地雷达(型号配置为LTD2600主机和GC400 MHz天线),针对地下3 m深度范围内的异常进行复测;之后,采用钻芯机对异常标识处进行钻孔验证,并采用蛇眼内窥镜对空洞处探测摄像(见图8)。

通过现场实测,2处空洞复测结果见表3。复测结果表明,二维探地雷达出现了明显缺陷信号,钻孔时2处空洞均出现了掉钻情况(钻孔遇到空洞会掉钻),验证了钻孔处下方均为空洞,且空洞出现在结构层以下的夯实土层。

(2)空洞:排查周边管网运行情况,查找空洞形成诱因,并及时开挖修复,修复方式可采用挖深回填、碾压密实或注浆处理,回填材料宜选用级配碎石或C20早强混凝土。
