# 某木拱廊桥安全性鉴定和抗震评估

**摘要:** 针对一座建于2015年的木拱结构仿古景观廊桥, 通过现场勘查与有限元模拟相结合的方法, 对其安全性和抗震性能进行系统评估。该廊桥采用传统工艺建造, 主拱由“三节苗”和“五节苗”系统构成稳定结构, 桥墩及桥台为钢筋混凝土与石构混合结构, 上部为木构廊屋。重点分析了结构在对称与非对称荷载下的力学响应, 该廊桥的结构体系安全性等级评定为A级, 抗震性能满足相关规范要求。研究内容为类似木拱廊桥的维护与评估提供技术参考。

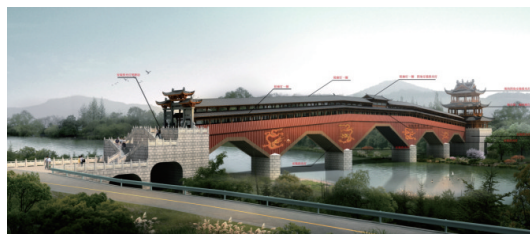
图1 廊桥效果图

某木拱结构仿古景观廊桥约建于2015年, 全桥共5跨, 总长为203.75 m, 桥面宽5.4 m。木拱架按传统工艺制作, 采用由3根圆木连接成的“三节苗”和由五根圆木连接成的“五节苗”互相穿插而成。上部廊屋为木结构, 下部桥墩和桥台为钢筋混凝土框架和石构结构。廊桥效果图和实景图分别如图1和图2所示。因使用时间较长, 结构构件存在一定损伤, 需评估该廊桥的安全性和抗震性能。由于木拱廊桥的安全性鉴定和抗震鉴定无现行可依据规范, 本文通过结合现场勘查情况和有限元计算结果, 对该廊桥进行安

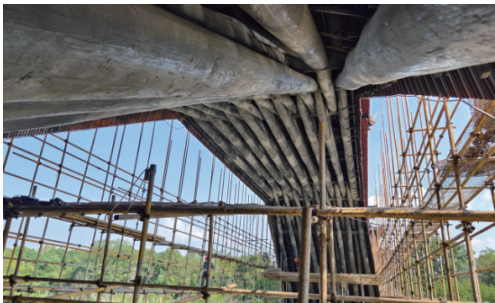
三节苗系统为拱架的第1系统拱骨,由9组(1组包括2根斜苗和1根平苗)圆木与2根横串梁木(大牛头)组成,斜苗下端支承于桥台的垫苗石,上端通过大牛头与平苗连接,连接处用燕尾榫;五节苗系统为第2系统拱骨,由8组(1组包括2根下斜苗、2根上斜苗和1根平苗)圆木与4根横串梁木(上牛头和下牛头)组成,以三节苗作为主要支撑,在端排竖架与三节苗斜苗所构成的夹角内安放五节苗垫木。五节苗的下斜苗与三节苗斜苗呈交错布置,其下端抵住垫木,上端则插入下牛头,并与下牛头紧密连接,同时下牛头紧贴于三节苗斜苗表面。随后,将五节苗的上斜苗下端与下牛头相连,沿三节苗大牛头底部穿出,最终延伸至三节苗平苗的上部。在上斜苗的顶端安装上牛头,并与五节苗的平苗相接。五节苗系统所用材料尺寸相对较小,且长度不等。三节苗与五节苗2个系统相互穿插、压叠,通过紧密编搭,将各自原本不稳定的单元组合为整体稳定且超静定的结构体系,从而构成木拱廊桥的核心承载构架,提高了桥梁的承载力<sup>[1]</sup>(见图4、图5)。

图5 三节苗、五节苗系统

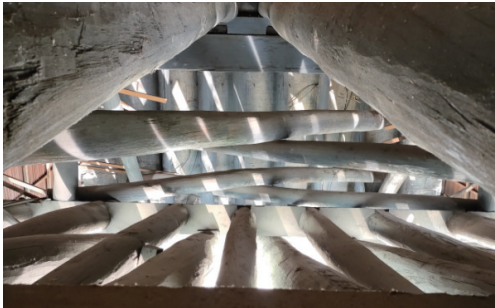
另外为加强廊桥抵抗横向水平力的能力,避免产生侧移现象,在两天门柱至“五节苗下牛头”和“三节苗大牛头”之间用两圆木交叉支撑形成两组剪刀苗系统(见图6)。端平苗也称桥板苗,为使端平苗平稳支撑于拱架,在端平苗跨中位置设一横梁,横梁下方两端各设1根短木支撑于五节苗下牛头,1根斜苗支撑于桥台,形成1个“人”形木撑,俗称“马腿”。再将端平苗架设在此横梁之上,其一端连接五节苗的上牛头,另一端则与将军柱横梁相接。随后在端平苗上方横向铺设桥面板,形成完整的桥面。端平苗作为连接牛头与将军柱的重要构件,将桥体主要受力部分连为整体,显著提升结构抵抗横向水平推力的能力<sup>[2]</sup>。

图6 剪刀苗系统
