# 杭州软土地区某桩锚支护基坑的监测分析

**摘要:** 以杭州地区某地下式污水处理厂为背景,结合基坑变形监测数据,探讨了旋喷扩大头锚索+排桩支护方案在软土地区的应用可行性。结论包括:桩锚支护形式在软土地区大面积基坑中能有效控制基坑的变形,减小周边环境的影响,地下式污水处理厂基坑采用扩大头锚索加排桩支护方案是经济可靠的。基坑的桩身侧向位移变形曲线呈“鼓肚型”,围护桩的顶部位移较小,最大水平位移位于开挖面附近。基坑实施期间,应注意锚索在高水位、砂质土层中的施工影响,并可通过局部降水等措施减小锚索施工影响。

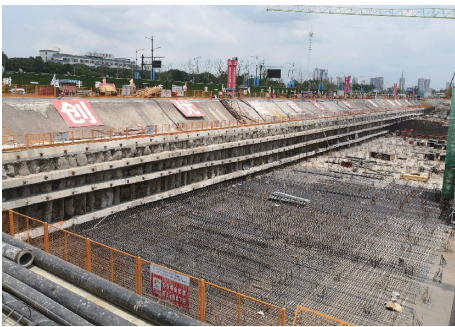
图7 基坑开挖照片

本项目自2021年初开始实施上部放坡开挖,至2021年12月大部分区域开挖到底。施工现场根据需要进行分区开挖施工,因此基坑区域实际开挖到底的时间相差较大。基坑开挖至坑底时的情况见图7。
