## 公路旧桥提质改造方案研究

## ——以呼和浩特市浑河大桥为例

**摘要:** 为解决早期公路桥梁老化严重、荷载等级不足及原始资料缺失等问题,以呼和浩特市 S237 浑河大桥改建工程为背景,研究“上部结构损坏严重、下部结构相对完好”型危桥的提质改造策略。首先,基于检测评估结果,确定了“拆除危旧上部结构和桥台,修复并利用现有桥墩,两端各延长 1 跨,新建轻型桥台,全桥更换为承载力更强、自重更轻的上部结构”的总体改建方案;其次,对不同上部结构方案进行综合比选,结果表明组合钢板梁方案较预应力空心板梁方案恒载降低约 47%,总重下降约 24%,可有效化解荷载标准由“汽车—20 级”提升至“公路—I 级”对下部结构承载力的挑战;最后,详细阐述了结构设计要点、桥墩修复方法和装配化施工流程。工程实践结果表明,浑河大桥总体改建方案可安全高效地提升桥梁承载能力,充分利用旧桥资源,实现快速化改造,为同类工程提供可靠技术参考。

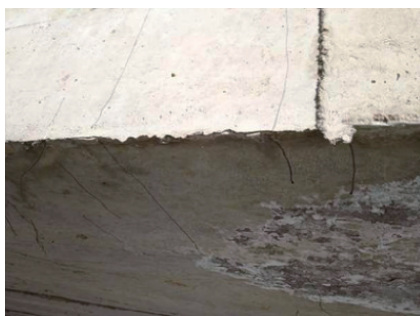
图2 空心板梁跨中L型横向结构裂缝

检测报告显示,浑河大桥上部空心板存在严重且普遍的结构性病害。全桥多跨空心板在跨中附近出现典型的“L”形横向贯通裂缝(见图2),从板底延伸至腹板,表明主梁抗弯承载力已严重不足。此外,还存在密集的网状裂缝、混凝土剥落、钢筋锈胀露筋(见图3)等病害。铰缝普遍渗水、勾缝脱落,加速了结构劣化。依据评定标准,浑河大桥上部结构的技术状况等级评定为4类,已无法满足安全使用要求。

全桥总体技术状况评定为 4 类。更为关键的是,其上部主要承重构件和下部桥台分别为 4 类和 5 类构件,桥梁存在重大安全隐患。根据《公路桥涵养护规范》(JTG 5120—2021)第 3.8.3 条规定,必须采取“及时封闭交通、改建或重建”的养护对策。

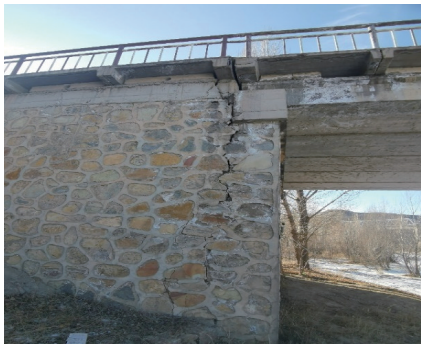
图 4 桥台竖向贯通裂缝

下部结构病害分布不均。南北两侧重力式桥台均出现较大宽度竖向裂缝。其中南侧桥台裂缝(见图4)已完全贯通,最大宽度达60 mm,北侧最大宽度

达 50 mm,导致桥台整体性丧失,评定为 5 类构件,存在倾覆与垮塌的风险。相比之下,原桩柱式桥墩主体结构完整性尚好,评定为 3 类构件。其主要病害表现为盖梁及墩柱的表层混凝土开裂(如 4#盖梁存在长 0.5 m、宽 1 mm 的水平裂缝)、局部破损与渗水,此类病害主要影响结构的耐久性。
