# 基于检测与试验的柔性系杆性能退化研究

**摘 要:** 系杆是系杆拱桥中用于平衡拱脚水平推力的关键构件, 其长期性能直接影响桥梁结构的安全性与耐久性。以运营20年的无锡华清大桥为研究对象, 针对其柔性系杆系统出现的多种病害, 选取其中2根具有代表性的系杆, 开展现场检测与系统的室内力学性能试验。结果表明, 系杆内部钢绞线本体状态良好, 镀锌层完好, 锈蚀等级为I级; 但整索静载锚固性能的效率系数仅为0.91, 总伸长率为1.2%, 均低于规范要求; 整索疲劳寿命仅为设计预期的50%, 在约100万次循环后即出现钢绞线断裂。进一步分析表明, 系杆性能退化主要是由于锚固区密封失效导致其内长期积水, 引发锚具锈蚀与夹片握裹力下降, 以及拱脚处弯曲的锚固构造引起应力集中。单束钢绞线材料的性能退化速度较慢, 整索劣化多由系统性因素主导。

## Research on Performance Degradation of Flexible Tie Rod Based on Detection and Test

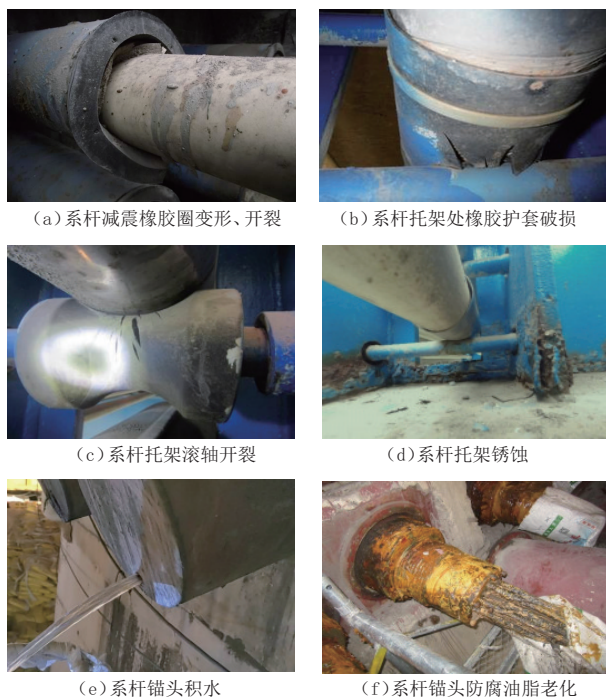
图3 系杆系统及附属构件典型病害

该桥自2005年投入运营以来,系杆系统在长期荷载与环境作用下呈现明显的渐进式劣化。历年检测表明,病害由外向内逐步发展:早期(2013年)48个减震橡胶圈全部开裂,标志着其缓冲功能失效;随后橡胶护套破损数量从2015年的47处增至2021年的峰值233处,防护体系持续退化。支撑托架同步发生劣化,滚轴开裂数量由2018年的62处增至2022年的243处,并伴随锈蚀、护套脱落等并发损伤。尤为关键的是,锚固区密封性能呈现显著下降趋势——2021年,专项检查发现,31个锚头中有6个出现渗水、2个出现油脂覆盖不足现象;至2023年,已出现套筒严重积水与黄油变质现象,这表明其防水功能已基本丧失。上述病害演化,清晰地反映了系杆系统从外部防护失效到支撑构件损伤,再到核心锚固区锈蚀的系统性退化过程。典型病害如图3所示。

一是构造位置不利。作为下承式系杆拱桥的关键构件,系杆位于桥面下方的封闭区域,这种区域的通风条件差,水分难以蒸发。而雨水易沿桥面板缝隙渗入并积聚于锚头附近,形成持续潮湿的微环境,这种环境对桥梁结构构成显著隐患。

二是密封体系失效。橡胶密封圈在长期的温度循环和机械应力作用下发生老化龟裂,使得外部水汽能够通过锚头缝隙持续渗入。

三是排水设计缺失。现有锚头构造未设置有效的排水通道,一旦进水便会长期滞留,从而加速油脂的水解乳化,并为电化学腐蚀提供电解质环境。

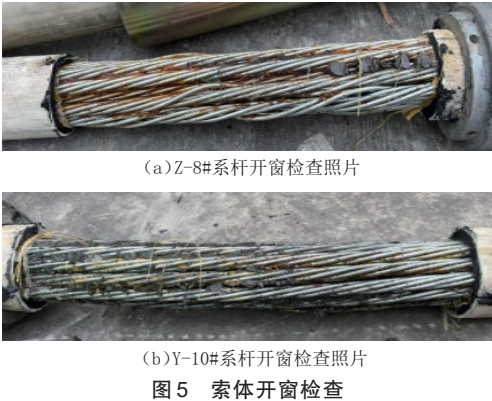
对更换下来的Z-8#和Y-10#系杆进行开窗检查,检查结果如图5所示。检查中未发现钢丝镀锌层存在粉化或锈迹现象,图中所见黄色物质为防腐油脂。依据《公路缆索结构体系桥梁养护技术规范》对锈蚀程度的推荐分级标准,可将该系杆钢丝的锈蚀程度评定为I级。I级表示钢丝完好、无锈蚀,且钢丝表面呈现金属光泽,表明其处于良好的状态。该

系杆钢丝在历经近20年运营后仍能保持I级的完好状态,主要得益于其“镀锌层+防腐油脂+HDPE护套”的多重防腐体系长期发挥有效的防护作用。

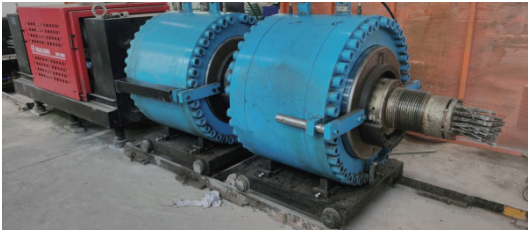
图6 系杆静载锚固性能试验

本研究对Z-8#系杆进行静载锚固性能试验(见图6),试验结果如表2所示。

由表2可知,Z-8#系杆的极限拉力为4 942.1 kN,效率系数为0.91,总伸长率为1.2%,断丝7根(断丝率为4.46%)。效率系数低于0.95,表明材料强度不达标;总伸长率不足2.0%,表明材料的脆性较大,变形能力差。这些问题可能导致系杆在承受设计荷载时发生过度变形或损坏,影响桥梁的安全性和稳定性。

静载锚固性能试验结果不合格。结合定期检测中的病害分析,本研究推测主要原因有3点:一是锚头外套筒积水导致锚头发生锈蚀,削弱了结构的完整性和锚固性能;二是钢绞线夹片长期接触水分,降低了握裹力;三是锚头锈蚀及夹片退化引起应力分布不均,增加了局部应力集中风险,并导致钢绞线断裂。综上所述,系杆性能不足主要是由锚头锈蚀与夹片退化共同作用的结果,而这两者出现问题皆因

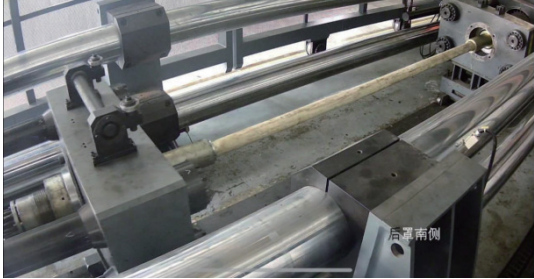
图7 系杆疲劳试验

本研究对Y-10#系杆进行疲劳试验(见图7),试验结果如表3所示。

根据表3数据,Y-10#系杆在经历1 002 129次循环,应力上限为 $0.45F_{Pk}$ ,应力幅度为200 MPa(2 453.22~1 837.22 kN)的疲劳试验后,钢绞线断裂5根,断丝率达到3.18%,超出规范限定的2%标准,且未达到预期循环200万次的寿命,表明其疲劳性能显著下降,约为预期寿命的一半。
