# 盾构下穿既有桩基磨桩施工关键技术

**摘要:** 以上海轨道交通13号线东延伸工程为依托, 针对盾构区间下穿既有厂房群桩过程中存在的桩基数量多、分布密集、基础资料不完整及软土地层条件复杂等施工难点, 系统研究并总结了盾构下穿既有桩基磨桩施工的关键技术。结合工程实践, 提出并实施了既有桩基多源判识与风险分级、磨桩前工程条件构建、盾构设备及刀具系统适应性配置、施工参数精细化控制以及全过程监测与动态风险控制等技术措施。工程中成功磨除既有桩基68根(上行线35根、下行线33根), 实现了盾构姿态稳定、地表及周边构筑物变形可控。工程效果表明, 地表沉降整体受控, 既有建筑最大沉降为-3.7 mm, 未发生结构性损伤。该技术体系有效降低了盾构下穿既有桩基施工风险, 可为类似城市轨道交通工程提供参考。

## Key Technologies for Grinding Existing Pile Foundations under Shield Machines

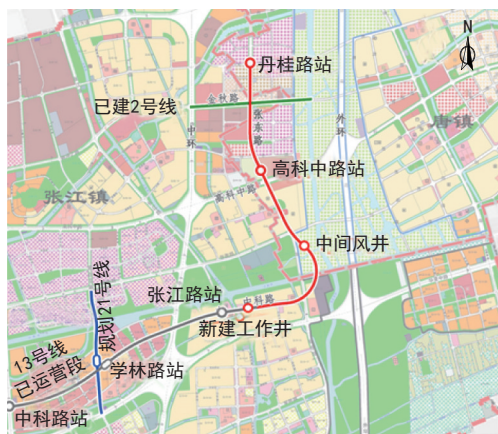
图1 13号线东延工程总平面图

13号线东延伸线线路全长约4.52 km,全线采用地下敷设方式,共设地下车站2座,分别为高科中路站和丹桂路站,设张江路站新建工作井和中间风井各一座(见图1),其中涉及障碍物桩的为中间风井—张江路站新建工作井区间,盾构机型号为SMSC73/74,刀盘直径 $\phi 6\ 830\text{ mm}$ 。

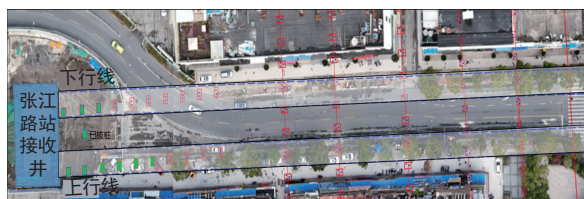
图2 桩基与区间平面位置关系图

盾构穿越断面共识别桩基78根,已拔除10根,剩余须磨除68根(上行线35根、下行线33根)。桩基与区间的平面和剖面位置关系如图2、图3所示。

采用“历史资料核查+物探复核+现场开挖确认”多源判识方法,系统识别桩基位置、数量及侵入程度。根据桩体与盾构轮廓的空间关系,分为直接侵入型和临界接触型两种情况。直接侵入型的桩基侵入断面,位于中间部位,30根;临界接触型的桩基与轮廓间距 $\leq 0.2\text{ m}$ ,48根。

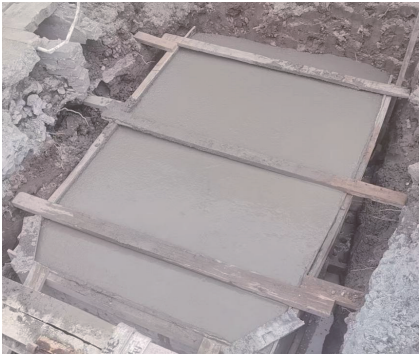
图5 承台加固现场图

(1)在桩顶浇筑混凝土承台,承台范围覆盖桩基外50 cm,以增强桩周约束(见图5)。

桩顶承台的约束作用使磨桩过程中桩基呈“整体切削”状态,避免了钢筋混凝土桩体无约束断裂成

块无序进入盾构开挖仓,有效减少了刀盘卡滞、扭矩突变的风险,保障了“高转速、低贯入”施工参数的稳定执行,全程未出现刀具异常磨损及盾构卡机事故。

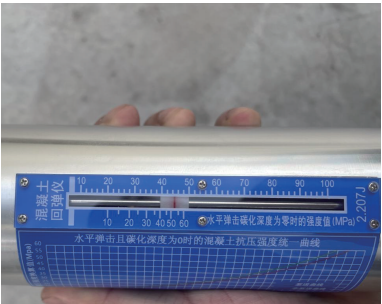
图7 承台加固强度监测

桩顶混凝土承台检测混凝土设计强度等级为C30,浇筑完成28 d后采用回弹法进行抗压强度检测,检测结果显示混凝土抗压强度平均值37.6 MPa,最小值35.1 MPa,均高于设计强度标准(见图7)。承台与原桩基桩顶结合面密实,无空鼓、裂缝,边缘无剥落,整体成型质量良好,实现了对桩基顶部的有效包裹和周向约束,达到了增强桩周土体协同性、防止磨桩时桩基偏斜碎裂的设计目标。

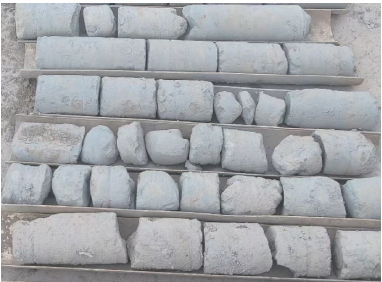
图8 MJS工法加固取芯

对MJS高压旋喷加固体进行钻芯取样检测,加固体水泥土芯样连续、完整,无松散夹层,芯样天然抗压强度平均值2.8 MPa,隧道开挖面附近核心加固区芯样强度为3.2~3.5 MPa,远高于原淤泥质黏土地层0.3~0.5 MPa的天然强度,地层整体性和承载能力显著提升(见图8)。

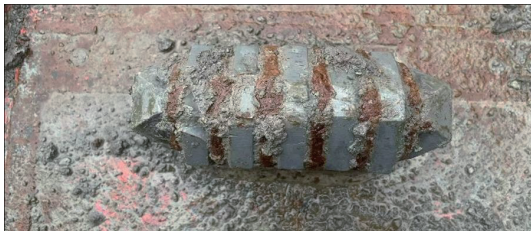
图 14 撕裂刀轻微磨损

对刀具磨损进行统计:撕裂刀总计 63 把,其中合金轻微磨损 39 把(见图 14),无磨损 24 把,无严重磨损;刮刀总计 50 把,其中合金轻微磨损 5 把、合金磨损严重 9 把(见图 15),无磨损 36 把;滚刀总计 2 把,全部无磨损。

本次盾构切削桩基施工的刀具磨损实测数据表明:撕裂刀为磨桩工况下的主要磨损部件,整体呈现出刀盘边缘区域磨损严重、中心区域磨损相对轻微的非均匀分布特征;刮刀仅在边缘区域出现少量严重磨损;滚刀作为保径刀切削较少,基本无磨损。通过对不同类型刀具的磨损状态统计与实物分析,明确了磨桩施工对刀具的损伤规律,验证了现有刀具配置的适配性,为后续类似复合地层盾构切削桩基
