# 地聚合物注浆加固技术在“桥头跳车”病害治理中的应用

**摘 要:**针对“桥头跳车”病害问题进行成因分析,对地聚合物注浆加固工艺的技术特点进行简介,通过实际工程案例的介绍对地聚合物注浆加固工艺在“桥头跳车”病害治理中的效果进行详细分析。采用地聚合物注浆加固工艺对浙江地区某桥梁台背填土进行注浆加固,增大台后路基的强度和承载力,并通过对路桥接顺段路面各位置的沉降监测,评价、分析注浆加固效果。通过地聚合物注浆加固工艺改善和延缓桥头台背因回填土方下沉和软土路基沉降形成的“桥头跳车”病害。

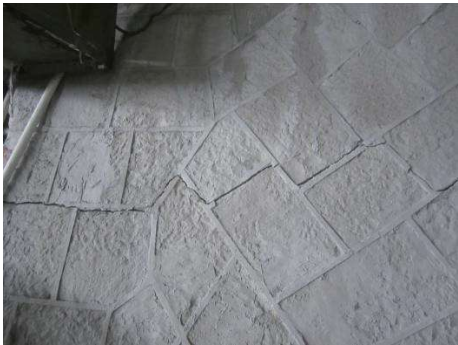
图1 2012年定检台背砌石沉降开裂

- (1)2012年浙江省国省道定检报告表明,桥梁的台身砌石沉降开裂,因沉降导致台身混凝土出现长度约3 m 的裂缝,分别如图1、图2所示。

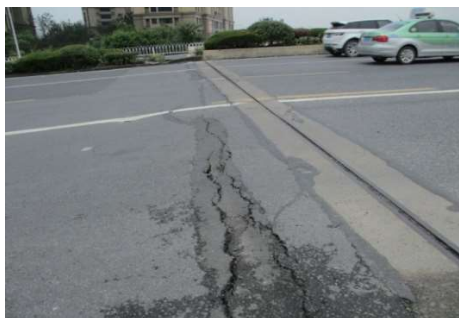
图3 桥搭板位置“桥头跳车”病害

- (3)2016年浙江省国省道定检报告显示,“桥头跳车”病害严重,台身砌石出现2处贯穿裂缝,台身混凝土出现长度4.8 m、宽度3.5 mm 的贯穿裂缝,分别如图3、图4、图5所示。

本项目采用地聚合物注浆加固技术对路桥过渡段桥接坡进行加固,对台背填土进行地聚合注浆加固处理,提升台背土体的强度和密实度。同时,对桥搭板下部脱空区域进行填充修复,改善治理“桥头跳车”病害,延缓台背病害的产生,并达到快速开放交通的目的。
