# 平原河网地区某片区污水管网排查实践及 整治对策分析

**摘 要:**以平原河网地区某片区污水管网排查为例,运用 CCTV 检测、声呐检测、潜望镜检测等方法对片区污水管网进行排查,总结管网排查重难点。基于管网排查结果,分析片区污水管网整治对策,同时关于片区污水管网排查整治提出相关实施建议,以期为类似项目提供参考,助力城镇污水处理提质增效。

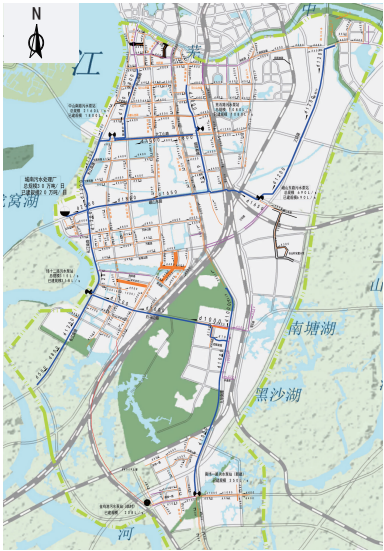
图 1 案例片区污水系统现状

案例片区总面积约 108 km<sup>2</sup>,以居住用地为主,排水体制为雨污分流制,见图 1。片区现有污水处理

片区污水管网系统已基本建成,污水主干管主要有峨山路污水主干管(d1650~d2000),长江南路污

水主干管 (d1000 ~ d1200)、南塘湖路污水主干管 (d800 ~ d1400)、三环路污水主干管 (d1200)、白马山路污水主干管 (d1000 ~ d1200) 及九华南路污水主干管 (d1000), 污水主管理深普遍在 9 ~ 11 m。
