# 长江南京段八卦洲汉道天河口段崩岸成因分析及治理

**摘要:** 为探究长江南京段八卦洲汉道天河口段崩塌险情的主要原因, 基于现场调研资料和分析计算, 认为天河口段岸坡地质二元结构、抗滑稳定系数偏低、滩地回填土加载是导致工程段崩岸发生的主要原因。在此基础上, 提出了滩地削坡减载及袋装土+抛石防护的治理方案, 既提高了水下岸坡稳定性和岸坡的抗冲能力, 又减少了土方外运, 节省了工程造价。工程实施后, 崩塌段发生明显回淤现象, 未发生新的崩塌, 说明工程发挥了良好的防护效果。

## Analysis and Control of Causes of Bank Collapse in Tianhekou Section of Baguazhou Branch of Yangtze River in Nanjing

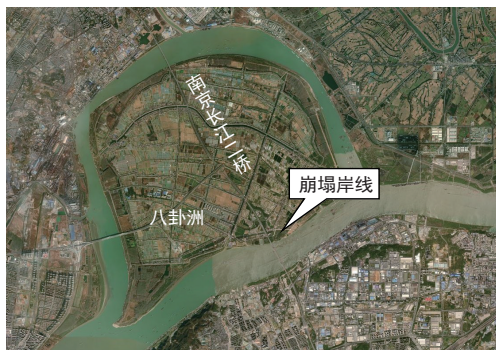
图1 八卦洲天河口段崩岸位置

八卦洲天河口段位于八卦洲右汉左岸南京长江二桥附近, 长度约1.3 km, 岸线前沿水域深泓高程为-35 m, 岸坡的综合坡比1:2~1:3。八卦洲汉道河道整治工程对天河口段坡脚进行顺岸抛石加固, 工程实施后, 该段下游位置于2019年12月发生了一次崩岸险情(位置见图1)。根据此前研究成果, 长江崩

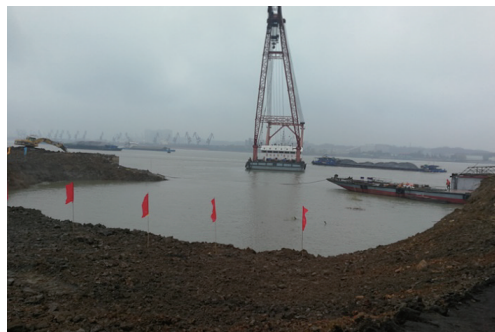
图3 坍塌区抢险处置后现场

2019年12月,为了提升八卦洲洲滩整体环境形象,当地对部分较为凌乱的洲滩岸线进行了回填覆绿。12月16日,二桥下游430 m处、约50 m长的八卦洲洲滩发生坍塌。险情发生后,南京市水利部门对崩岸段水上岸坡进行局部应急削坡(见图3)。
