# 上海某跨江大桥水中墩防撞设施修复设计

**摘要:** 上海某跨越Ⅲ级内河航道大桥水中桥墩的防撞设施,在经历过7次船撞事故后,结构严重受损,防撞性能急剧下降,急需修复。通过对防撞设施的原设计资料、船撞事件、历史维修情况的调查及专项检测结果的分析和,确定了内防撞设施采取维修、外防撞设施采取拆除更换的修复方式,既保证了防撞设施的消能效果,又避免了复杂的水上施工,节约了工程造价。同时,针对原外防撞设施被撞后易造成船体划破进水甚至沉船的状况,通过防撞钢套箱结构和构造细节优化及外侧缓冲橡胶护舷增设,极大程度地减缓了碰撞船舶可能所受到的损伤程度。工程的设计研究和成功实践可为今后同类防撞设施的修复提供参考。

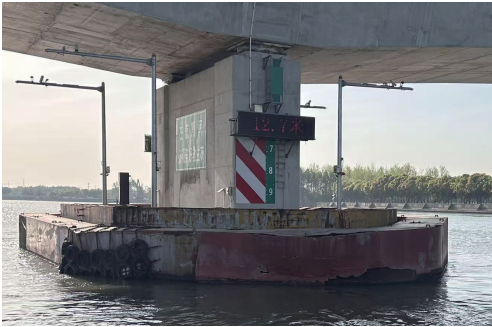
式防撞钢套箱,内外防撞设施实景如图1所示。经调研,本桥先后受到7次船舶撞击,不仅造成防撞设施严重受损,碰撞船舶还发生沉船现象。受损防撞设施的防撞性能急剧下降,存在安全隐患,严重影响大桥的行船安全。2024年经业主批准,立项对本桥水中墩防撞设施进行修复。按照业主要求,修复后的防撞设施的船撞力削减比例不低于原设计标准,同时尽量减缓碰撞船舶所受到的损伤程度。这是本项目修复设计的关键和难点。

图1 内外防撞设施实景

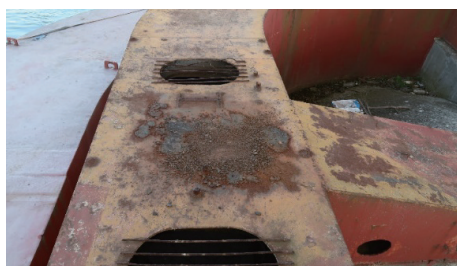
(2)内防撞钢套箱检测结果。顶板有3处局部锈蚀,每处锈蚀面积约 $1\text{ m}^2$ ,锈蚀深度约 $4\text{ mm}$ [见图3(a)]。外侧板有2处较大变形,最大变形面积约 $1.8\text{ m}^2$ [见图3(b)];1处严重变形破损,面积约 $8.8\text{ m}^2$ [见图3(c)]。另外,钢结构涂层局部脱落。

(a) 顶板锈蚀,锈蚀面积约 $1\text{ m}^2$

施工,工序复杂、施工周期长、造价高,对桥梁承台结构也有影响。因此,综合考虑防撞性能恢复性、施工便利性和造价经济性,内防撞钢套箱采取局部维修方案,具体包括2处局部变形钢板矫正、3处锈蚀钢板贴板焊接修复、1处破损钢板切割焊接更换和钢结构外表面防腐涂层整体修复等内容。其中,钢结构外表面防腐涂层修复采用水性环保涂料进行修复。

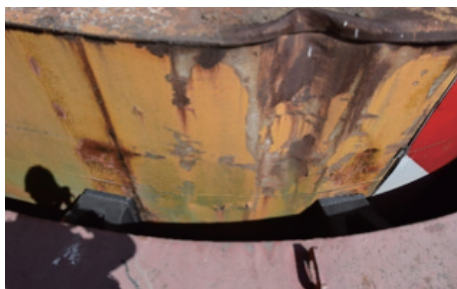
(b) 外侧板变形,变形面积约 $1.8\text{ m}^2$

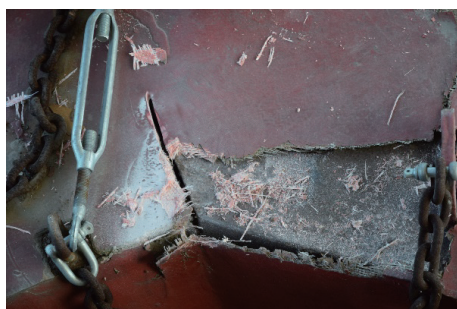
(3)外防撞钢套箱检测结果。钢套箱外侧板多处变形,其中2处较大内凹变形深度分别达到 $300$ 、 $500\text{ mm}$ [见图4(a)];2处焊缝开裂,最大长度约 $750\text{ mm}$ ,最大宽度约 $10\text{ mm}$ [见图4(b)];表层玻璃纤维防腐层大面积脱落[见图4(c)];钢套箱内部有进水现象,整体向东南方向倾斜,倾斜角度约 $1.18^\circ$ 。

(b) 焊缝开裂,开裂长度约 $750\text{ mm}$

外防撞钢套箱出现多处变形、焊缝开裂,以及内部进水呈倾斜状态,防撞性能严重下降。若采取局部修复,防撞性能很难恢复至原设计标准。同时,现场施工时间长、施工风险高、费用相对于拆除新建并无优势。因此,外防撞设施修复采取拆除现状自浮式防撞钢套箱并新建外防撞设施方案。

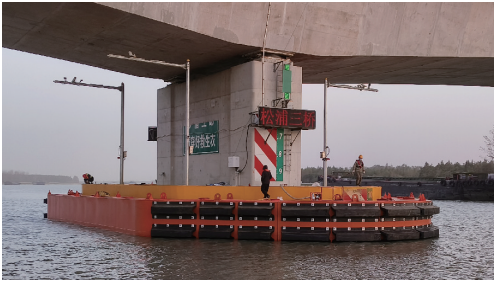
践为今后同类防撞设施的修复设计和施工提供了参考。修复后的防撞设施实景如图 8 所示。

图 8 修复后的防撞设施实景
