# 高温天气下某环形异形桥偏位及支座病害分析

**摘 要:** 以南昌市某环形立交桥为工程背景。其主桥为大圆盘带匝道主梁结构, 主桥与匝道采用牛腿连接, 在高温天气下发生朝北偏位, 且随着运营时间增加朝北偏位越来越大, 导致桥墩倾斜开裂、支座销钉剪坏、TD 匝道偏转等病害。通过长达三年的监控位移数据研究和有限元模型计算分析, 发现牛腿内支座失效是导致病害的主要原因, 并得到了主梁南北位移的运动规律、TC1 牛腿内板式橡胶支座和 ZX159 伸缩缝顶死的警戒温度。为了解决桥梁病害, 建议切除匝道牛腿, 新增桥墩支承, 解除主桥梁端约束, 使主桥与各匝道分离受力变形。

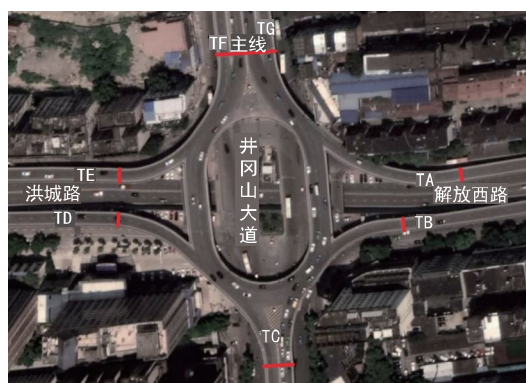
图 1 坛子口立交桥平面位置图

坛子口立交桥 1993 年建成, 为半径 34 m 的两半圆接 37 m 长两直线段的环形桥。该桥为带 TA 匝道、TB 匝道、TC 匝道、TD 匝道, 以及主线梁的环形异形梁桥, 具体桥面布置详见图 1 所示。桥

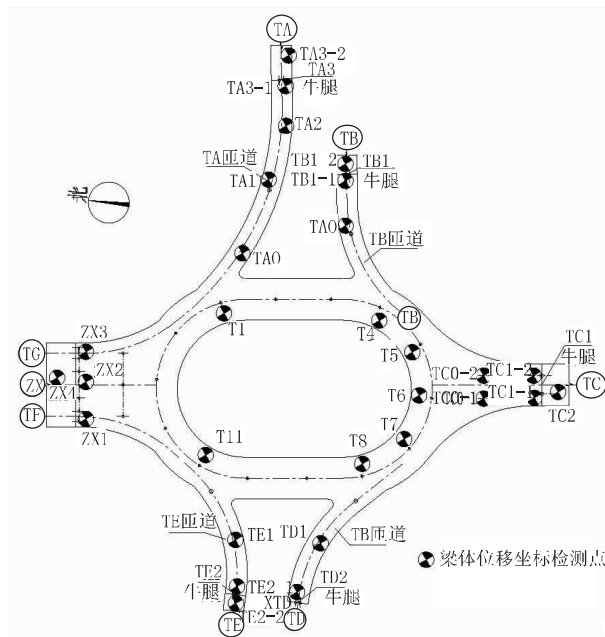
图 8 坛子口立交桥位移坐标监测点布置图

由于各牛腿下单向支座桥墩开裂, ZX159 梁段缝隙顶死、TD2 支座剪坏失效和主桥朝北偏位等病害接连发生, 考虑桥梁的安全和找出桥梁病害的原因, 从 2014 年 1 月开始至 2017 年进行位移监测, 具体位移监测点布置如图 8、图 9 所示。在主桥伸缩缝位置水平安装位移计, 监测伸缩缝梁端缝隙位移; 在梁底安装小棱镜, 通过全站仪定期测量坐标推算主梁的位移变形。

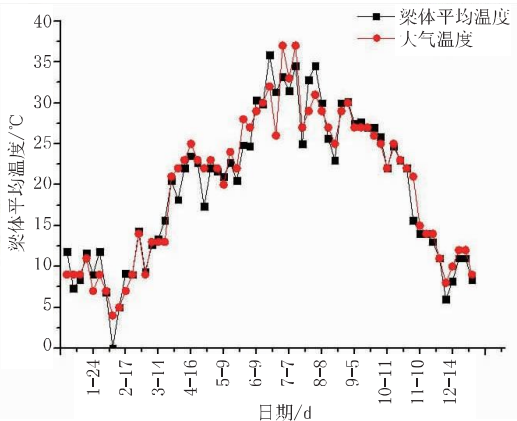
图 10 2014 年桥位处全年大气温度变化图

2014 年对主桥进行全年的位移监测，全年大气温度和梁体平均温度变化如图 10 所示。大气最低温度为 3℃,最高温度为 37℃,温差达 34℃,监测初始温度为 9℃,初始位移为 0 mm;梁体最低温度为 0℃,最高温度 36℃,最大温差达 36℃。

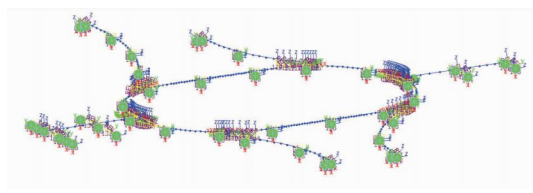
图 14 全桥梁单元模型

现采用 Midas Civil 有限元软件建立全桥空间梁单元模型进行模拟,TA、TB、TC、TD、TE 匝道,以及主线梁与环形梁的连接采用刚性连接模拟,具体如图 14 所示。

从表 3 可以得出,工况 1 状态下,TA、TB、TD 和 TE 匝道牛腿内四氟滑板支座失效,相应的牛腿内单向支座和桥墩承受一定的水平力;工况 3 状态下,TC1 牛腿内四氟滑板支座失效,TA、TB、TD 和 TE 匝道牛腿内单向支座反力急剧增大;工况 5 状态下 TC1 和 ZX159 伸缩缝顶死,两端顶力太大,不符合实际受力情况,变形位移必定传递给相邻跨。可知,TA~TE 牛腿内板式橡胶支座失效,在高温天气牛腿下的单向支座和桥墩承受较大水平力,可能会导致桥墩倾斜开裂和支座销钉剪坏滑移,计算与现场实际病害吻合。
