栓接钢箱梁高强度螺栓病害分析

摘要: 某主跨 618 m 的栓接钢箱梁出现螺栓 439 套断裂、16 073 套严重锈蚀的现象。采用病害情况调查、金相分析、化学成分分析、有限元分析等方法从材质初始缺陷、加工工艺、应力腐蚀、受力性能、疲劳断裂等方面分析断裂原因。结果表明, 桥面积水从铺装破损处的连接接头渗入箱梁, 引起的应力腐蚀是该桥高强度螺栓断裂的主要原因。基于该分析, 对严重锈蚀和断裂的螺栓进行了更换, 对渗水点进行封堵, 高强度螺栓锈蚀断裂情况明显减少。

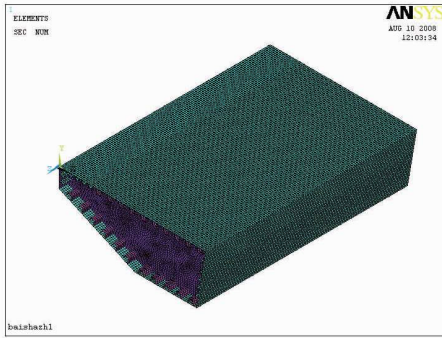
图6 钢箱梁局部有限元模型

建立钢箱梁局部有限元模型(图6),计算箱梁中跨1/4截面附近处的底板和顶板应力幅值。采用板壳

单元 shell181 建模,一共划分 67 646 个单元。在模型端部一端约束 X、Y 和 Z 向位移,在有斜拉索处约束竖向位移,对称面上采用对称约束,模型的另一端施加整体模型计算得到等效内力幅值,计算最大轴力工况和最小轴力工况下箱梁局部应力幅值。

在最大轴力幅值作用下,底板的平均应力幅值为 80 MPa(见图 7、图 8);在最小轴力幅值作用下,底板平均应力幅值为 60 MPa。可以看出,底板的应力幅值基本在 60~80 MPa 之间变化,综合考虑可取底板应力平均值 70 MPa,以此作为计算该底板螺栓应力幅值的标准。

计算结果表明,钢箱梁在活载作用下,底板的应力幅大于顶板的应力幅,因此底板螺栓的受力较顶板螺栓受力更为不利,加上底板积水使高强螺栓易发生锈蚀的共同作用,易引发螺栓应力腐蚀进而疲劳断裂,与检测发现的钢箱梁拼接接头的高强度螺栓断裂主要发生在箱梁底板上这一现象吻合。
