上海长江大桥主桥钢桥面铺装维修方案对比分析

摘要:上海长江大桥自2009年建成通车至今已逾12 a,期间受重载交通、江面气候潮湿等影响,该桥的主桥钢桥面铺装曾出现过一定程度的病害,因此分别进行了两次规模较大的维修工程。基于铺装病害状况、维修方案及方案实施效果,对两次维修的技术方案进行了对比分析。分析结果表明,在国内重载交通日益严重的现状下,选择钢桥面铺装材料和结构体系时应重点考虑其对重载交通的适应性,同时应提高层间及铺装与钢板间的黏结体系质量,以确保钢桥面铺装体系的长期服役性能,减少各类病害和后续的日常维修。

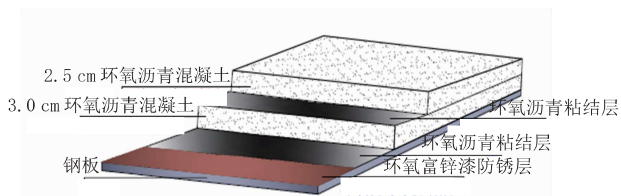
图1 上海长江大桥钢桥面行车道铺装原结构

该桥桥面行车道铺装原结构如图1所示,主桥行车道采用5.5 cm厚双层国产环氧沥青混凝土(EA-10)铺装,下面层3 cm、上面层2.5 cm;紧急停车带采用5.5 cm厚双层浇注式沥青混凝土(GA-10)铺装。半幅环氧沥青铺装层宽度为12 m,浇注式沥青混凝土铺装宽度为4.15 m^[1]。

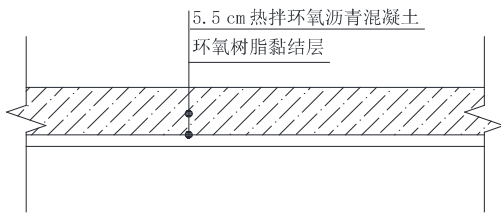
图3 第一次维修采用的铺装结构

上行三车道经过第一次维修后,总体效果不尽如人意。根据2016年现场调查结果显示,上行三车道已出现较多的裂缝、推移等病害,有多处位置经小范围修补后又产生了新的裂缝,如图4所示。

(1)维修规模:第一次维修仅对上行三车道进行翻修、改变铺装材料和结构,其他车道则维持原结构不做维修,因此相邻车道材料性能和结构存在差异,相互黏结效果不佳,协同性差,导致纵向裂缝产生。此外,其他车道铺装既有裂缝的发展也会影响到已修复的上行三车道,使该车道重新产生病害。而第二次维修对整个钢桥面铺装进行了彻底翻修,确保了铺装的整体性,避免了因为铺装材料与结构差异导致的协同性问题。

(2)铺装体系:第一次维修受现场交通、维修时间和局部施工条件等限制,采用的 5.5 cm 单层环氧沥青混凝土铺装单层厚度偏大难以压实,影响铺装质量;而第二次维修则采用了浇注式沥青混凝土+SMA 的双层铺装结构,避免了单层铺装结构使用同种材料导致的高温稳定性和低温抗裂性较差问题,同时充分发挥了两种材料的优势,使铺装结构具备了良好的抗疲劳、随同工作性、超载适应性、恒载增加较少、对原结构受力体系影响较少等优点。

针对上行三车道铺装出现较重病害的情况,原施工单位于2013年9月专门对上行三车道进行了维修。采用热拌环氧沥青混凝土,铺装结构采用5.5 cm单层式铺装,替换了原先的双层环氧沥青混凝土

(EA-10)铺装结构,如图3所示。
