# 某道路地下空洞检测与修复方案研究

庞晓明

(上海浦东建设股份有限公司, 上海市 201206)

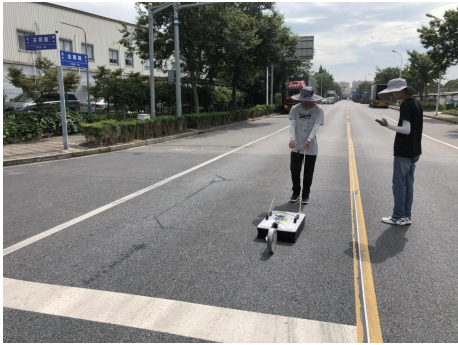
图 3 二维探地雷达探测现场

(3) 本次研究中采用了二维地质雷达进行沉降点位的空洞检测, 见图 3。目前地质雷达探测技术作为

地下空洞无损检测的一种主要手段,已逐步开始推广使用,该技术是一种借助频率在 106~109 Hz 范围内的无线电波来确定地下介质分布的一种无损探测技术<sup>[1]</sup>。其主要是利用电磁脉冲接收地下不同介质界面的反射波,分析地下空洞的边界情况,判定地下介质的结构及界面的埋深,探测成果可以全面掌握老路路基、路面状况、管道顶部土体状况和道路下脱空、空洞等情况<sup>[2]</sup>。经现场测定,确定本次九个地面沉降点的二维地质雷达测线共计 60 条,共计 1 619 m,测线见表 1。
