# 桥梁受洪水损伤后的特殊检查

**摘要:**以遭洪水破坏的新发水库大桥为实例,通过介绍桥梁受洪水损伤后需特殊检查的项目,包括受洪水影响而产生的病害调查、桥梁结构变位检测及下部结构静载试验等,来评估洪水对桥梁结构所造成的影响,并针对结果提出建议,以期类似桥梁受洪水损伤后的检查工作提供参考和借鉴。

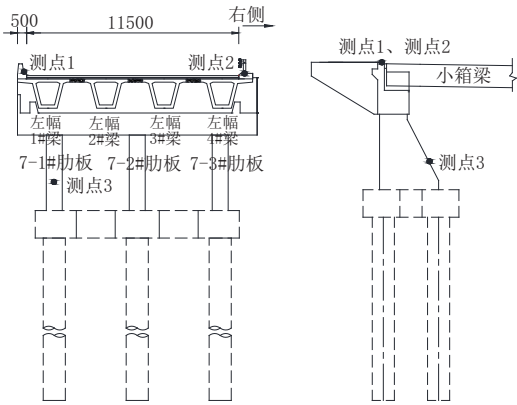
图 8 左幅桥 7# 桥台沉降观测点布置示意图(单位:mm)

本次静载试验选取左幅桥 7# 桥台、左幅桥 6# 桥墩及右幅桥 6# 桥墩进行,并在左幅桥 7# 桥台上方设置 3 个水准点,在左幅桥 6# 桥墩上方设置 1 个水准点,在右幅桥 6# 桥墩上方设置 2 个水准点,采用高精度电子水准仪来检测墩台的沉降,由此来判断基础的承载能力。测点布置示意图见图 8、图 9。

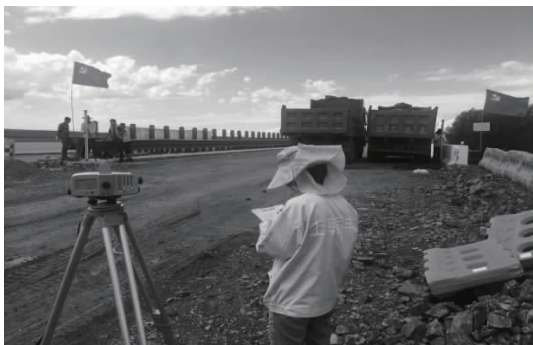
图 10 静载试验现场实景

在保证试验荷载效率及桥梁结构安全的前提下,本次采用 4 辆总重近 400 kN 的三轴载重车辆作为试验荷载。试验现场实景见图 10,7# 桥台左偏载加载位见图 11。
