# 沿海软土地区综合管廊运营初期结构病害 调研及处理措施 ——以徐圩新区综合管廊为例

**摘要:**目前我国综合管廊建设规模较大,且多数分布在沿海软土地区,在运营初期廊内普遍存在病害发展较快且较隐蔽等问题。基于处于运营初期的连云港市徐圩新区城市地下综合管廊实际工程案例,针对管廊内存在的裂缝、渗漏、积水、错台等病害进行调研与分析。根据检查结果分析管廊病害发生原因并提出相应解决措施,为类似地质条件下的综合管廊建设和维养提供了参考和借鉴。

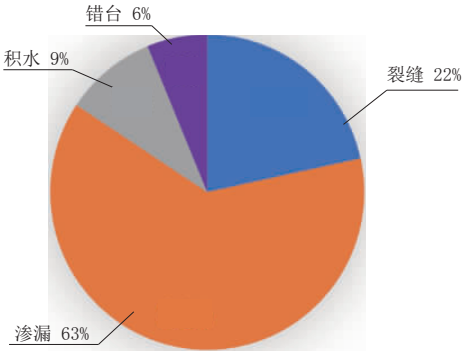
图 10 综合管廊病害统计饼状图

根据统计的图表,徐圩新区综合管廊内主要病害为渗漏水,约占全部病害的 63%,结构裂缝约占全部病害的 22%,见图 10。

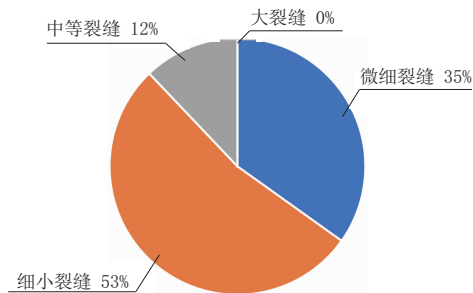
图 14 各类裂缝占比图

根据现场调查结果,徐圩新区综合管廊内微细裂缝约 23 条,细小裂缝约 35 条,中等裂缝约 8 条,未发现大裂缝。各类裂缝占比见图 14。从图 14 中可以看出,徐圩新区综合管廊裂缝主要以微细裂缝和细小裂缝为主,宽度小于 0.3 mm 的裂缝占 35%,宽度在 0.3~2 mm 之间的裂缝占 53%。

工期间温度快速变化或温度差异较大导致的温度裂缝或是施工完成以后,材料的干燥和收缩产生的微小的收缩裂缝。而对于宽度相对较大的中等裂缝,则是由于管廊所处地质条件较差,产生不均匀沉降,从而导致底板或侧墙产生结构裂缝。

对于管廊中不同宽度的裂缝,可采取不同的措施进行处理。宽度小于 0.3 mm 的微细裂缝,主要以对其进行封闭、观察为主;对于裂缝宽度在 0.3~2 mm 之间的纵向裂缝和贯通裂缝,需对其进行观察,可采取环氧树脂低压注射;对于宽度大于 2 mm 的中等裂缝,则需采取必要的措施进行处置,如裂缝灌浆、开槽填补等。
