# 层状围岩隧道裂缝机理分析与防治技术

**摘 要:** 依托在建公路隧道仰拱填充顶面及二次衬砌纵向裂缝病害, 采用理论分析、数值计算等方法对隧道出现裂缝及其分布范围的机理进行分析, 通过理论推导可得到层状节理岩体中破坏塑性区的近似分布特征, 利用有限元软件对二次衬砌、仰拱及仰拱填充进行受力分析, 分析结果表明: 倾斜岩层存在的情况下, 隧道衬砌结构内力显著增加; 仰拱填充内设置中心水沟改变了填充顶面的应力分布; 层状围岩的破坏塑性区分布受岩层倾角影响较大, 与裂缝分布范围相吻合。根据倾斜岩层受力特征制定锁脚及系统长锚杆的方案, 为隧道病害处治以及支护方案优化提供了依据。

## Mechanism Analysis and Prevention Technology of Layered Surrounding Rock Tunnel Crack

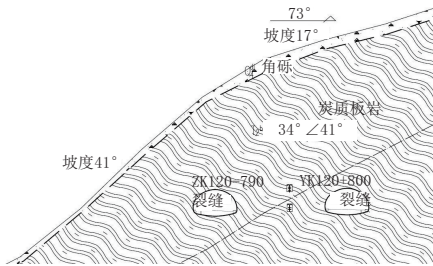
图1 隧道地质横断面图(左侧为左洞)

隧址区地层主要由第四系全新统坡积( $Q_4^{al}$ )角砾、碎石,第四系上更新统风积黄土( $Q_3^{col}$ ),中更新统( $Q_2^{al+pl}$ )高阶地冲洪积轻微胶结卵石层以及中三叠统T<sub>2</sub>b炭质板岩和砂质板岩组构成,其中K120+670~K120+908洞身段围岩以炭质板岩为主,夹有薄层状板岩,岩质相对软弱,遇水易软化、泥化、易风化,岩体较破碎,围岩自稳能力较差。主要表现为层间挤压、扭曲,以薄厚层—中层状产出,中间夹薄层砂岩,产状34°∠41°。隧道出口坡面整体倾向317°,坡面倾角73°,岩层产状与坡体呈层状反向结构,倾向山体。受构造影响岩体破碎,节理发育,统计体积裂隙16~27条/m<sup>3</sup>。隧道典型地质横断面如图1所示。

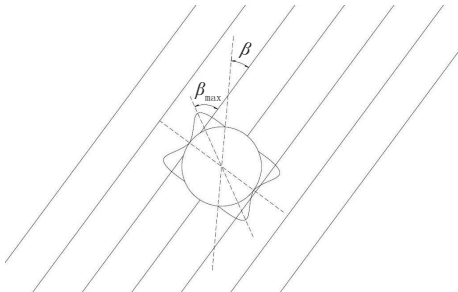
图6 剪裂区分布示意图

布状态会出现沿结构面产生剪切破坏的现象,洞室周围的围岩将出现剪裂区,即节理岩体由于开挖产生沿节理剪切滑移破坏的区域。根据李文江<sup>[10]</sup>采用弹性力学的分析方法推导的 $\lambda=1$ 时圆形洞室剪裂区半径,可得深埋节理岩体洞周所出现的四个剪裂区分布示意图<sup>[11]</sup>,具体如图6所示。

由以上分析可知层状围岩下隧道衬砌结构受力特征:近乎垂直岩层方向存在剪裂区,对应隧道衬砌结构部位存在较大的松散荷载,进而对应部位衬砌结构出现最危险断面,一旦内力超过衬砌结构承载能力就会产生病害。

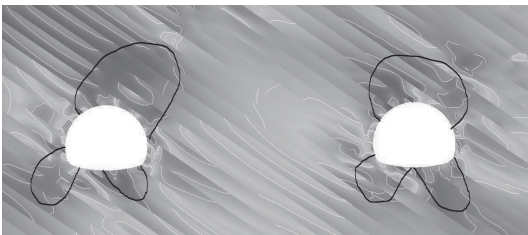
图7 塑性区范围(左侧为左线,右侧为右线)

如图7至图9所示,通过对围岩塑性区分布和衬砌结构内力分析可知,层状围岩变形主要受垂直于岩层的法向荷载影响,隧道开挖后右拱腰岩层易向临空面发生弯曲破坏和剥离,荷载及变形作用于隧道衬砌结构后致使左右洞衬砌结构拱顶至右侧拱腰间产生拉应力,当其数值超过混凝土极限抗拉强度后即产生拉裂缝,这一规律也与本隧道二次衬砌结构纵向裂缝的分布相统一。
