# 撞击模拟分析在桥梁船撞安全性评估中的实践

**摘要:** 桥梁梁体遭受船舶撞击后, 迅速而准确地进行损伤后安全性评估是制定维修加固措施的基础。以国内某连续箱梁桥为例, 通过撞击模拟分析方法进行了梁体船撞损伤后的安全性评估, 结合工程实践对评估方法进行总结。首先根据规范公式确定了船撞力, 以箱梁实际碰撞剪切破坏长度进行了验证; 然后通过数值方法模拟了船舶与桥梁的碰撞过程, 确定了箱梁腹板的撞击损伤影响范围, 分析了腹板和钢束损伤对梁体受力重分配等方面的影响; 最后根据撞击模拟分析的结果进行了桥梁结构安全性评估。提出的撞击模拟分析方法能够真实还原桥梁梁体遭受船舶撞击后的变化历程, 并准确反映梁体的真实受损情况, 可以作为下一步制定维修加固方案的理论依据。

## Practical Application of Impact Simulation Analysis in Bridge-ship Collision Safety Assessment

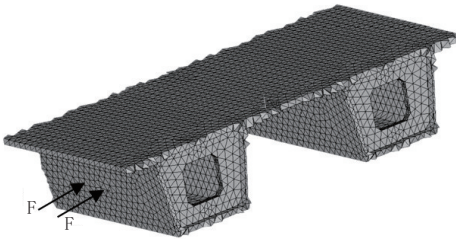
图 4 模型加载示意图

根据上述船撞击力取值计算结果,按照实际 2 个撞击点距离 1.5 m 进行加载,利用 ANSYS 建立有限元分析模型,模拟船撞击瞬间梁体受力状况,计算

模型如图 4 所示。分析撞击部位及影响区域主要应力情况如下。

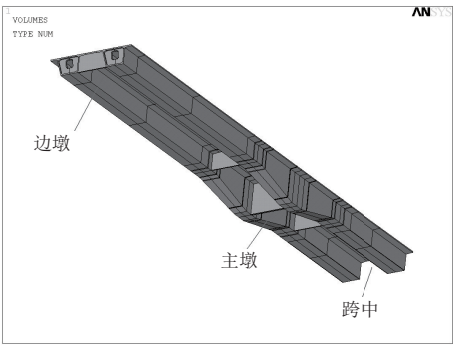
图 15 有限元模型 (1/2 结构)

采用 ANSYS 建立全桥三维仿真计算模型,混凝土采用实体单元模拟,预应力钢束采用拉压杆单元模拟,有限元模型如图 15 所示。

(2)考虑6根受损预应力钢束断裂作用,1#梁与2#梁相比,腹板纵桥向最大应力增量1.6 MPa;1#梁底板正应力分配不均匀,从-1.6 MPa变化至-2.6 MPa,对应于应力平均值的偏差为0.5 MPa。可以看出,由于预应力钢束失效,削弱了梁体承载能力同时导致箱梁梁体底板受力不均匀。

根据安全评估结论,本桥采用封闭交通、抢修加固的方案,目前已成功对受损梁体进行修补并增加体外预应力钢束进行了加固,运行通车状况良好。
