# 基于参数反演的危岩稳定性分析与防治研究

**摘 要:** 为研究危岩稳定性及其破坏后的影响范围,以重庆市巫山县长江支流龙门峡入口处的山体危岩为研究对象,首先调查其现场地质环境条件、前期地质成果数据及地质灾害监测等资料;然后采用数值模拟和极限平衡法,通过参数反演对该危岩体的后部和侧向裂隙贯通程度进行评价;最后对危岩体的致灾运动轨迹进行判定。结果表明:若该危岩体后部和侧向裂隙全部贯通时,危岩安全稳定系数为0.862,处于不稳定状态,若仅后部裂隙贯通时,危岩稳定系数为1.053,处于基本稳定状态,与现场实际情况基本吻合;危岩体发生崩塌破坏后,大部分落石将停留在现状边坡上的道路范围,少部分落石在碰撞弹跳后将进入下方龙门峡水域而危及下方航道通行安全。结合现场实际情况及软件模拟结果,提出了“清危+支撑立柱+锚索”的综合治理措施。

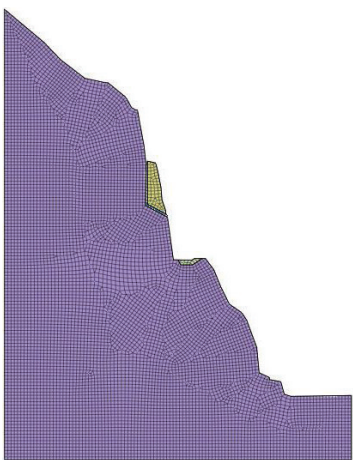
图4 危岩体典型剖面离散元模型图

危岩崩塌受多种因素影响,其整体性失稳的主要影响因素为危岩体后部裂隙的展开情况及充水状态。为探明层面参数及裂隙分布对危岩体稳定性的敏感性,采用离散元模拟软件对危岩的变形特征进行数值模拟,以定量分析研究区危岩崩塌的形成和失稳过程<sup>[12]</sup>。根据前期无人机测量并结合现场地质测绘,得到危岩典型横剖面,据此建立的离散元模型如图4所示。
