# 多种非开挖技术在泵站出水总管应急抢修中的组合应用实践

**摘要:** 以上海市都园路污水泵站出水总管应急抢修工程为例, 结合现场踏勘与 CCTV (closed-circuit television) 检测结果, 分析了管道腐蚀塌陷的成因及缺陷分布特征。针对泵站出水管位于 S4 高速立交下方、无法开挖的特殊工况, 对比了单一非开挖修复工艺与组合工艺的适用性, 提出“不锈钢快速锁+喷涂找平+CIPP 翻转法+注浆填充加固”组合工艺进行应急抢修。详细阐述了各工艺的技术特点、联用优势及施工关键参数, 通过修复效果检测、过流能力计算及造价分析验证了组合工艺实施的可行性。结果显示, 修复后管道过流能力提升 18.64%, 1 年运行无异常, 可为同类严重腐蚀穿孔管道的应急抢修提供参考。

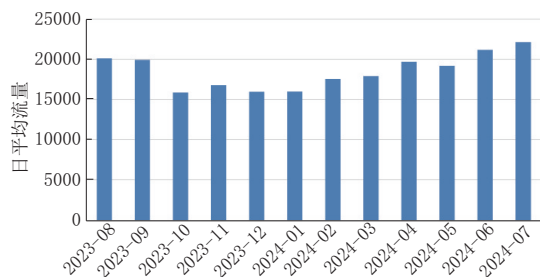
图4 污水泵站2023年8月-2024年7月日平均流量图

根据管理单位提供的运行数据,污水泵站夏季平均流量 20 000 ~ 22 000 m<sup>3</sup>/d,见图4。按最大流量 22 000 m<sup>3</sup>/d 计算,临泵流量至少 254.6 L/s 方可满足导流要求。管道修复前,除需要做好导流外,协调管道沿线泵站预先抽水,降低管道内水位,为管道修复创造有利条件,确保临时排水安全。
