# 上海外环沉管隧道大修施工实践

**摘要:** 上海外环隧道作为上海首条采用沉管法施工的越江隧道, 在运营二十余年后面临结构裂缝、管节接头渗漏及路面破损等多重病害影响通行安全, 需进行大修。通过系统性技术治理, 创新性提出接头修复方案, 实施内置式沉管接头结构, 确保沉管接头渗漏水得到根治。应用高模量沥青路面结构、水泥基渗透结晶型堵漏剂等新工艺、新材料, 解决了隧道路面、结构裂缝等病害。大修后外环隧道结构韧性显著提升, 为同类沉管隧道大修提供了重要实践范例。

## Overhaul Construction Practice of Shanghai Outer Ring Road Immersed Tube Tunnel

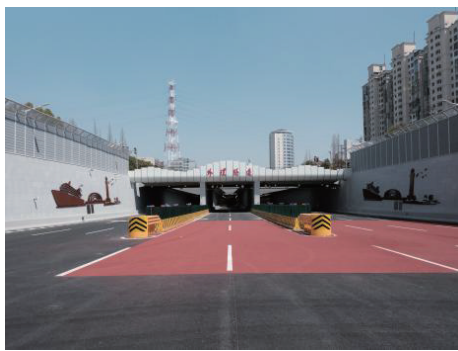
图6 外环隧道大修后门头实拍

上海外环沉管隧道大修工程自2024年3月22日24时全面封闭开始,历时1年,于2025年3月22日0时圆满完成全部施工并恢复通车(见图6、图7)。

通车后,外环隧道车流量已恢复至大修前,各项设施运行效果良好。经过系统性修缮,隧道结构韧性得到显著提升,其安全性与耐久性实现了根本性重塑与增强。此次大修在技术方案、工艺创新与长效运维方面形成了可复制的经验,为国内同类沉管
