# 苏州市长桥街道北片区生活污水处理提质增效达标区工程设计

**摘 要:**长桥街道北片区生活污水处理提质增效“333”达标区工程总面积约 665.92 hm<sup>2</sup>,达标区内共有 11 条河道,234 个雨水排口,其中 36 处雨水排口存在晴天出流现象。经排查,对存在雨污混接问题的 20 个小区进行雨污分流改造,工程投资约 8 000 万元,工程建设完成后解决了长桥街道北片区污水入河问题,改善了长桥街道北片区河道水质,为其他地区开展污水提质增效达标区建设提供了示范意义。

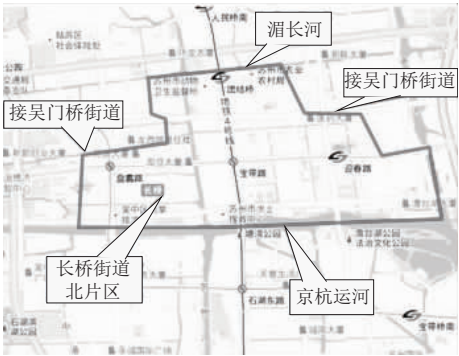
长桥街道地处吴中区中部,东与苏苑街道、城南街道相邻,南与城南街道毗邻,西南、西濒石湖与越溪街道、虎丘区横塘街道隔湖相望,西北与沧浪区友新街道接壤,北与龙西街道相连。本次实施生活污水处理提质增效“333”达标区范围为长桥街道北片区,即长桥街道京杭运河以北区域,如图 1 所示,总面积约 665.92 hm<sup>2</sup>。

图 1 长桥街道北片区提质增效达标区工程范围

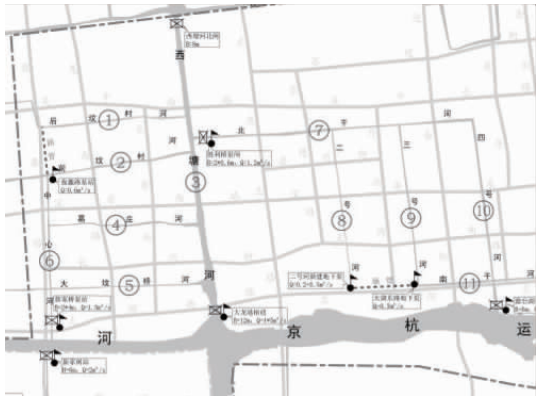
长桥街道北片区范围内共有 11 条河道,如图 2、表 1 所示。实施方案以河道非雨出流排水口点位为突破口,追根溯源,排查存在雨污混接的排水区块,进而对存在问题的排水区块进行改造。改造成效满足生活污水处理提质增效精准攻坚“333”行动的要求。

图 2 长桥街道水系图

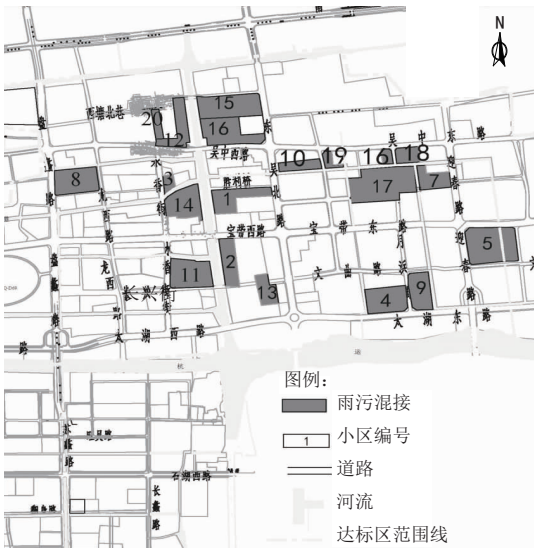
天出流现象。对 36 个非雨出流排口进行追根溯源排查,共摸排出 20 个小区存在雨污混接情况,具体清单详见表 2,位置分布如图 3 所示。

图 3 长桥街道北片区雨污混接小区分布  
聚乙烯管》(CJ/T 358—2019),由制管厂家指导施工。

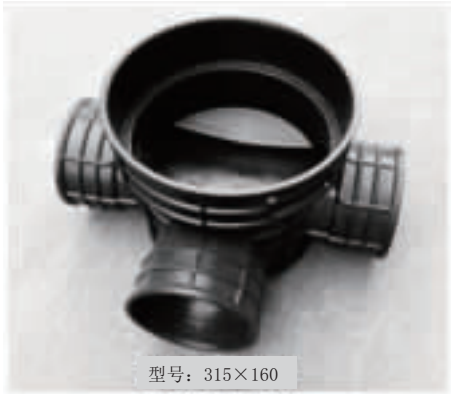
(4)检查井:接户井采用 200 × 400 混凝土井或 φ315 塑料检查井,如图 4 所示。de250 管及 de315 管采用 φ450 塑料检查井。防护井盖采用 φ600。de450 管采用 φ630 塑料检查井。防护井盖采用 φ600。管道埋深大于 2 m 的采用 90 × 75 混凝土井。防护井盖采用 φ600。

图 4 塑料检查井

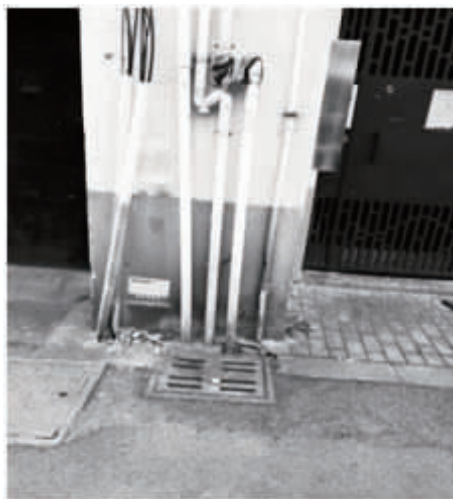
通过非雨出流排水口对上游进行排查,发现太湖东路280号小区内部存在雨污混接现象,如图6所示。

图6 雨污混接现场照片

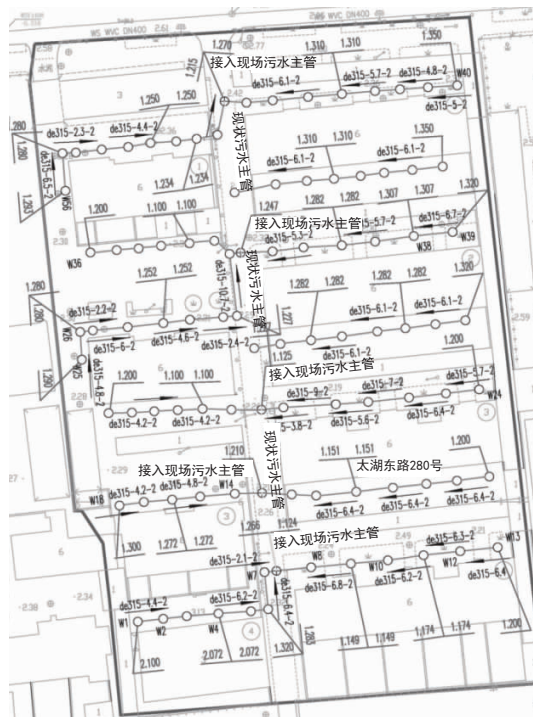
代久远,雨污混接严重,存在污水管堵塞现象。因此,本次设计方案考虑废除现状污水支管,疏通污水主管保留利用,原管位翻建污水支管,具体如图7所示。

图7 太湖东路280号设计方案图

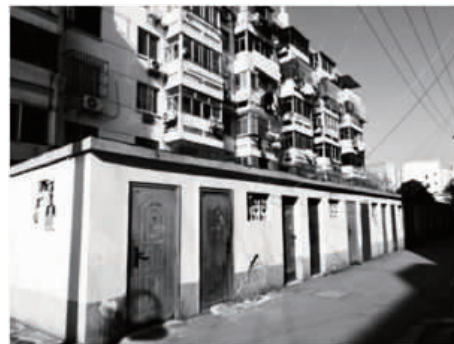
(2)南侧阳台立管混接改造困难。部分小区一楼建有庭院,如图8所示,导致南侧阳台立管改造困难。本次方案考虑在一楼庭院顶部设置横管,将洗衣废水立管接入横管,再通过横管接入小区内部污水井内。

图8 一楼庭院现场照片

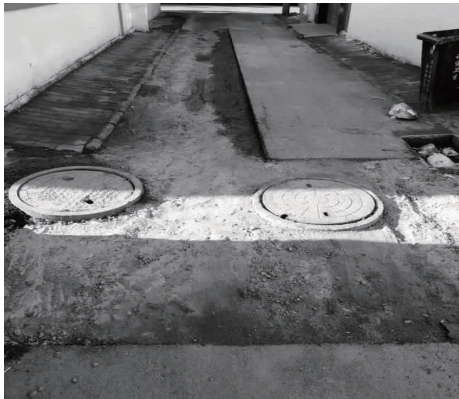
(4)狭窄巷道管道开挖施工难度大。小区内部存在自来水、燃气、强电、弱电等现状管线,部分小区巷道狭窄,如图 9 所示。管道开挖会对现状其他地下管线造成破坏,施工困难。

图 9 狭窄巷道现场照片

针对狭窄巷道现状管线繁多、施工困难的情况,在对现状管线的位置分布详细调查的基础上,合理地选用新建污水管管位,同时采用人工开挖的施工方式。
