# 上海市海塘应急抢险实用技术浅析

**摘 要:**“千里海塘”是上海抵御风暴潮灾害的第一道防线,经认定为“险段”的海塘应立即开展应急抢险和设施修复。鉴于上海海塘结构的特殊性,开展海塘应急抢险技术研究具有现实需求。基于对海塘抢险案例的调研与总结,针对海塘临海侧险情的应急抢险技术展开研究,提出前沿滩地冲刷、保滩工程坍塌、护脚结构大范围损坏、外坡结构大范围损坏等不同部位主要险情的修复方案,可为上海市海塘应急抢险工作提供参考。

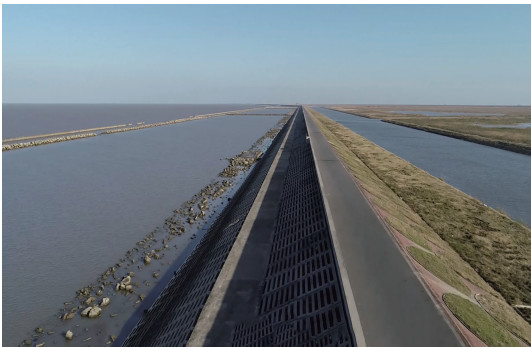
图 2 上海市海塘现场照片

上海市现状主海塘总长约 498.8 km,其中已达 200 a 一遇防御能力主海塘 262.8 km,规划提标改建 236.0 km<sup>[7]</sup>。上海市海塘主要为土石结构<sup>[8]</sup>,一般由堤身和外坡护面等组成(见图 1 和图 2),海塘堤身为水力吹填而成,为砂性土或粉砂土质,断面形式以复合斜坡式为主,外坡一般设置消浪平台;临海侧

护坡采用干砌块石、浆砌块石、灌砌块石、螺母块体、栅栏板、翼型块体等保护,堤顶设防浪墙,内坡设置拱肋草皮护坡,或草皮、灌砌石护坡。堤内设置内青坎保护,一般进行绿化种植。

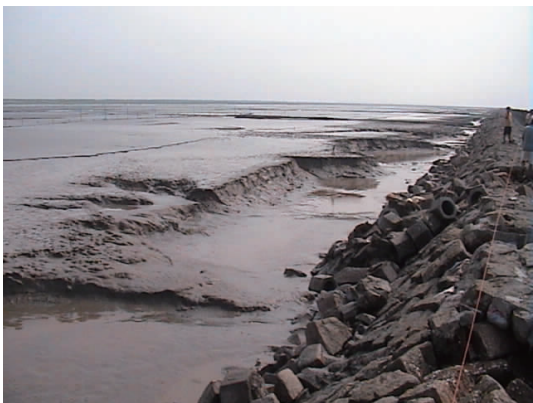
图 3 前沿滩地常见险情(冲刷逼岸)

海塘前沿滩地常见险情为滩地冲刷引起深槽、深泓逼岸(见图 3)。出险原因一般是所在河段河势滩势发生较大变化或受风暴潮袭击引起局部骤冲。“护堤先护脚,护脚先护滩”,堤前滩地稳定是确保海塘安全和确保海塘防汛能力达到设计标准的基础和前提<sup>[10]</sup>。根据上海地区实践经验,对于缓坡(前沿滩地横向坡比缓于 1:2.5),抢护方式以护滩为主,可采取抛石护滩措施,也可采用铺设软体排的方式进行滩面防冲;对于陡坡(坡比陡于 1:2.5),陡坎位置宜及时建设护坎防护,其他冲刷部位铺设软体排等滩面防冲措施。

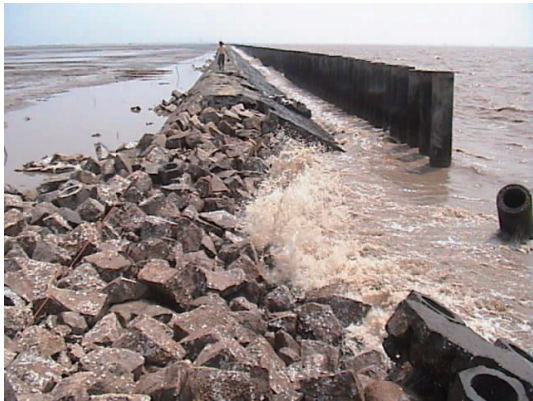
图 5 保滩工程坍塌险情

上海地区保滩工程以斜坡式抛石结构为主。常见险情主要包括护面结构的破坏、人工块体的损坏、坝体的整体坍塌等(见图 5)。出险往往是因为发生的灾害性天气超出了设计标准范围。根据坝体损坏程度不同,采取不同的修复方法:当保滩坝护面结构发生大范围损坏时,应视情进行局部修复或彻底修复;当人工块体局部损坏时,在原位置更换原规格新块体即可;当保滩坝坝体整体崩塌时,说明保滩坝结构设计标准有待提高,可先进行临时整理修复,后续通过加固或新建进行彻底修复。

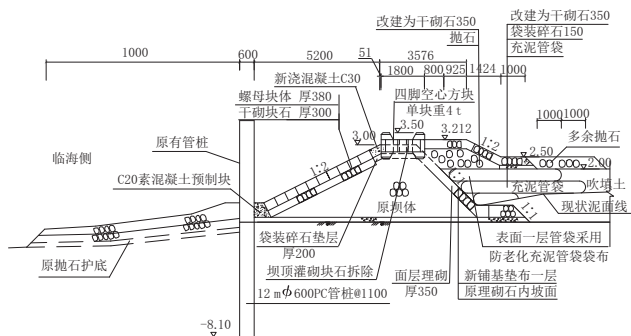
图 6 奉贤柘林塘南滩涂及华电灰坝东滩保滩工程修复方案  
(单位:mm)

譬如,2005 年“麦莎”、2006 年“碧利斯”台风对奉贤柘林塘南滩涂及华电灰坝东滩保滩工程造成断桩、坝体坍塌损毁、坝体沉降开裂、外护坡沉降变形、管桩外抛石护底滚落等破损。台风过后,对促淤坝分段进行了修复加固设计<sup>[12]</sup>(见图 6),具体措施如下:拆除原促淤坝坝顶灌砌块石,将四脚空心方块落低嵌在坝体顶部;外坡坝肩浇筑混凝土,使外坡螺母块体、坝顶四脚空心方块及促淤坝棱体连为整体;内坡补抛块石,面层干砌,坡脚下面垫袋装碎石;拆除灌砌块石及多余块石抛至内坡坡脚;桩外补抛块石,摆放翼型体,防止堤外滩地进一步冲刷。

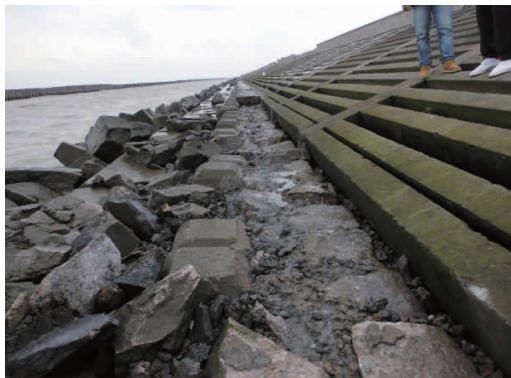
图 7 护脚结构大范围损坏险情

土大方脚、素混凝土大方脚、灌砌石大方脚等;护底型式主要有抛石(块石、石笼、预制块体等)护脚和排体护脚等。大方脚险情主要表现为大方脚出现大范围损坏,包括断裂、错位、沉陷等,护底险情主要表现为护底结构出现大范围冲蚀、下沉,如图 7 所示。出险原因主要为河势发生较大变化或施工存在局部缺陷等。根据日常维修保养及抢险实践经验,当大方脚破损严重甚至已断裂时,需将该段大方脚凿除后重新立模浇筑,或在原大方脚外侧重新浇筑大方脚(断面同原设计断面);当大方脚外侧护底结构大范围损坏时,需要先加强护底,再进行块石补抛,恢复到出险前的设计状况。

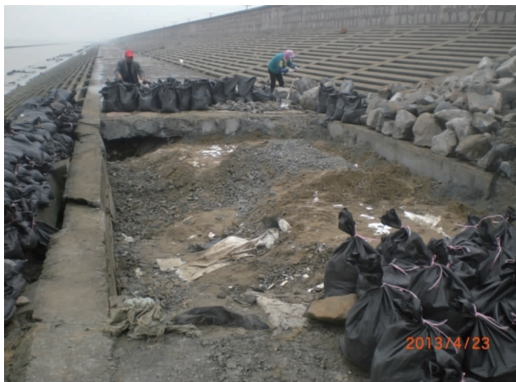
图 9 外坡结构大范围损坏险情

面反滤结构大范围损坏或缺失、人工块体大范围移位或缺失(见图9)。出险原因主要为反滤结构破坏引起堤身土方流失、堤身固结沉降导致堤外坡结构脱空以及发生的灾害性天气超出设计标准范围等。由堤身不均匀沉降引起的护面结构大面积损坏,其修复思路是“亡羊补牢、恢复原状”,一般先将受损的护面结构进行拆除,采用袋装碎石、碎石或道渣等材料对坡面进行填充后,再进行护面结构恢复;由反滤结构破坏引起堤身土方流失持续发展而导致的护面结构坍塌变形,其修复思路是“堵截渗漏通道”,一般采用压密注浆填充土体或高压喷射桩截渗后,拆除现状护面结构,采用袋装碎石、级配碎石、袋装道渣或道渣等材料对坡面进行填充后,再对外坡护面结构进行恢复。

上海地区海塘外坡通常采用干砌块石、浆砌块石、灌砌块石、螺母块体、栅栏板、人工块体等保护。海塘外坡常见险情主要包括护面结构坍塌变形、坡

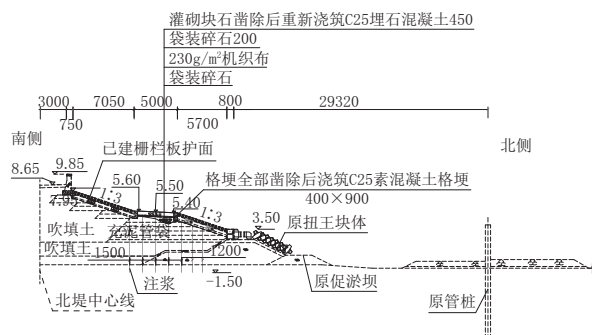
图 10 横沙促淤圈围(三期)工程北堤外坡险情修复方案  
(单位:mm)

譬如:2012年12月,巡查发现横沙促淤圈围(三期)工程北堤部分堤段外坡护面砌石破损、平台外侧肩混凝土格埂断裂下沉等情况。修复方案为平台及下坡内部回填密实、堤身注浆、平台结构修复等<sup>[13]</sup>,具体步骤如下(见图10):先将淘空范围外坡平台结构拆除,露出破损面后清理表面浮土、垃圾等;采用袋装碎石填平密实,在堤身外平台、上下坡范围进行压密注浆;然后按反滤布、袋装碎石、埋石混凝土结构恢复平台结构。对于平台外格埂断裂部分进行拆除重建,完好的予以保留。外格埂外侧砌石与土方之间的空洞采用细石混凝土进行填充;对于栅栏板下干砌块石开裂部位回灌细石混凝土。
