# 苏州轨道交通无障碍设施调查研究

**摘要:**完善的无障碍设施是一个城市文明的重要标尺。苏州已进入中度老龄化社会,随着年龄的增长,身体各机能退化的老年人的比例日益提高,为行动不便者提供可满足交通出行的基础设施是城市建设的重要责任。轨道交通是承载城市公共交通出行的主要交通方式,构建轨道交通无障碍环境是全社会无障碍“通用设计”的缩影。选取苏州轨道交通的部分站点,通过问卷调查、座谈和实地调研等方式,调查轨道交通无障碍设施的建设情况,分析乘客在使用相关设施过程中所遇到的问题和需求,为后续的优化提升研究工作指明方向。

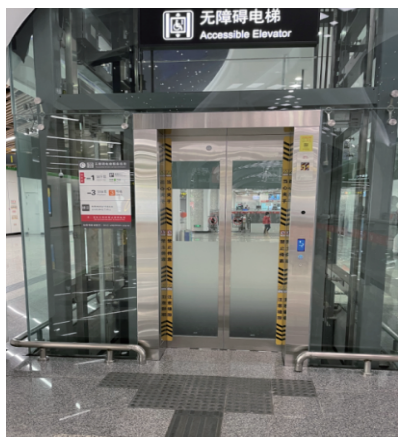
图1 盲道与无障碍电梯连通方式

各类规范标准对于无障碍电梯标准的阐述均较清楚,但对于电梯候梯厅处的盲道设置未有明确的要求。在调研中发现,候梯厅处的盲道已根据规范要求连通至电梯,常规做法是满铺电梯出入口,如图1所示。

新加坡、日本等的做法是盲道连通至电梯的按钮区域。从服务功能分析,这种设置方式有利于视觉障碍者精准寻到电梯的按钮,减少出行线路上的需要选择方向的点,提供更为精确的路线,减少视觉障碍者内心的不安和彷徨。

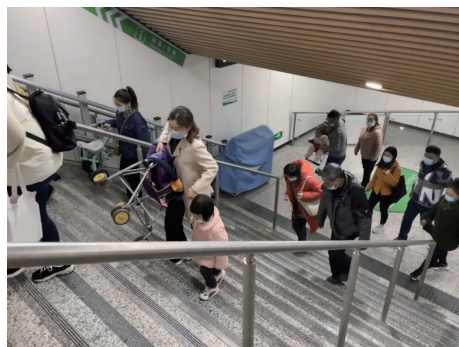
图2 东方之门轨道换乘通道

东方之门轨道换乘站内通道,受土建条件限制,只能设15级的台阶实现高差的接顺。虽已增设升降平台,并有专人值守,定期检查和保养,确保正常使用,但实际使用过程中,这个换乘点仍收到较多的投诉,主要是推着婴儿车或拉行李的乘客、腿脚不便利的老年人通过这里进行轨道线路换乘时,需要拎起较重的推车或行李箱负重登台阶,还有腿脚不便利的老年人登台阶,均存在较大的不便利和安全隐患。这个需要换乘站在前期规划时预留好通道的工程界面,后期线路修建时充分考虑与前期线路的通道衔接,才能避免出现类似的建设条件限死的尴尬场景。

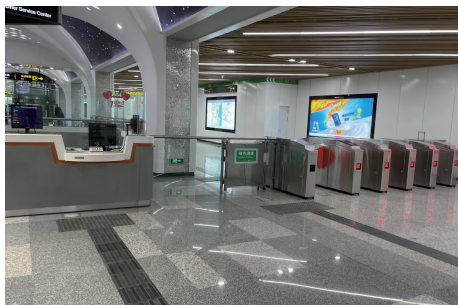
图3 客服中心处盲道敷设

盲道是精细活,必须设身处地从盲道使用对象的角度思考方能做好。比如客服中心高位窗口前250~500 mm处应设提示盲,并与无障碍通行路径相连,但实际上很多站点处的盲道都是想当然地连通至低位窗口前(见图3),存在使用对象的误解。轮椅或儿童会使用到低位窗口。视觉障碍者则应该引导至高位窗口,因此为其服务的盲道应连通至高位窗口。苏州轨道交通从5号线开始,所有站点的客服中心盲道设置方式均已调整。
