# 城市道路无障碍设施优化提升策略研究

**摘要:**随着生活水平的提高,人民群众对美好生活的要求越来越高,对城市道路无障碍设施的需求逐渐从“有”转向“优”,对于无障碍设施的建设迫切需要高质量发展。通过调研城市道路中常见的无障碍设施所存在的问题,以人民需求目标为导向,提出了优化提升无障碍设施的策略,以期引领无障碍设施由符合规范要求向满足高质量需求所迭代。

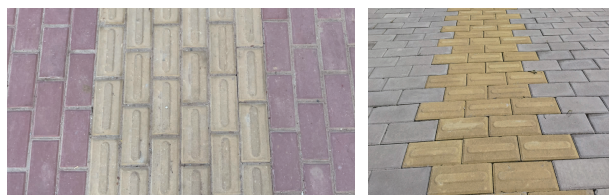
现场用行进盲道砖的触感条规格为:中心距约 90 mm,高度 5 mm(见图 1),不满足规范要求的中心

距 62~75 mm,高度 4 mm。提示盲道的触感原点中心距和高度也均不满足规范要求。现场盲道宽度为 600 mm(见图 2),超过规范的 250~500 mm 要求。

图 1 不符合规范要求的盲道

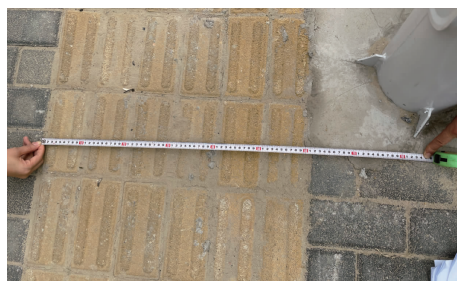
图 2 宽 600 mm 的盲道

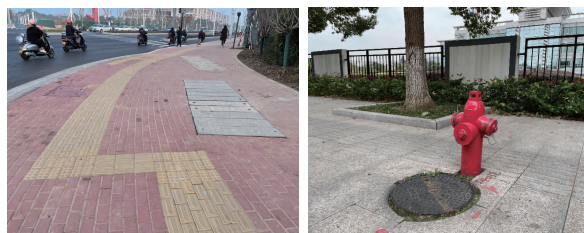
人行道盲道为避让电力管井,绕道铺设,路径曲折(见图 3),部分路段甚至出现断档;交叉口人行横道未有行进盲道,视觉障碍者横穿马路困难较大。这就导致盲道是有了,但是线形较差,路径不连续,并不能发挥其对视觉障碍者的引导功能。

图 3 曲折的盲道

另外可通过加强行业准入,组织无障碍设施行业从业人员深入学习和掌握专业规范。大部分不达标的无障碍设施反映出从业人员未掌握相关标准规范和技术要求,比如规范提出“盲道铺设应避开障碍物,任何设施不得占用盲道,要保证视觉障碍者安全行走”,由于这类要求较为定性,实际操作时就会有为了避让井盖而建成曲折盲道的情况。如果能意识到盲道是服务于视觉障碍者的,对于视觉障碍者,笔直的盲道更简单方便,在建设时可能就会有意识地去调整盲道线形。

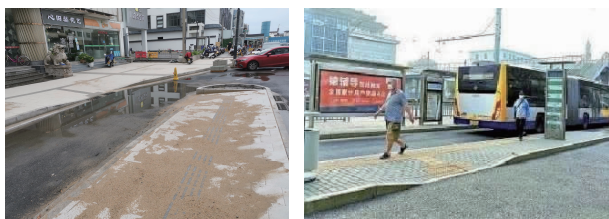
公交站台处为满足无障碍通行所设置的坡道不符合轮椅坡道要求,常见的如图4所示。其中一种是整个站台形成斜面,轮椅冲上站台时较易冲出到机动车道上,存在较大的安全隐患;另一种是参考人行道做的三面坡,但坡度完全不符合规范要求。

图4 不符合规范要求的站台

比如在公交站台处,通过抬升非机动车道,从而提供一条连续的、与人行道和公交站台同一个平面的无障碍通道,就可以向乘客提供连续的无障碍通行条件,也降低了人行道上的缘石坡道对于正常出行者的影响。
