城市更新背景下老旧小区雨污管网改造案例总结

摘要:老旧小区建设年代久远,室外排水系统存在不同程度的雨污混接、破损等问题,这一方面降低了污水收集效率,影响污水处理厂进水水量和水质,另一方面也对周边环境造成了污染。因此,对老旧小区排水管网进行合理改造,已成为黑臭水体治理、污水提质增效工作的重要环节。为探讨城市更新背景下老旧小区雨污分流改造和破损管网修复方案,以青岛市某片区 20 个老旧小区污水管网提质增效项目为案例,通过分析这些小区雨污管网存在的问题,确定了改造目标和改造原则,并提出了相应改造方案。方案实施后,20 个老旧小区雨污水彻底分流,有缺陷的管道也一并修复,实现了居民生活污水全收集、污水提质增效的改造目标。

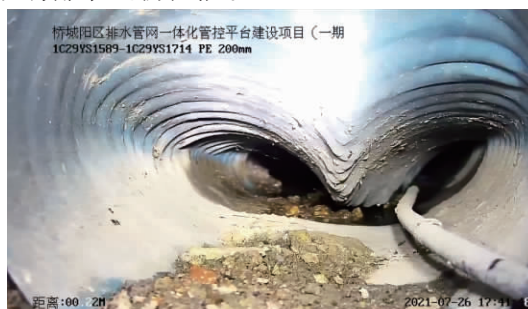
图1 管道塌陷

小区排水管道多采用陶瓷、PVC、PE材质,管道老旧,存在不同程度的缺陷问题。根据《城镇排水管道检测与评估技术规程》(CJJ 181—2012)^[1],管道缺陷分为结构性缺陷和功能性缺陷两大类,缺陷等级分为4个级别。其中,结构性缺陷主要包括破裂(管道塌陷图见图1,管道淤堵破裂图见图2)、变形、起伏、异物穿入、渗漏、支管暗接、错口、腐蚀、脱节和接口材料脱落,影响的是管道强度、刚度和使用寿命;功能性缺陷主要包括沉积、结垢、障碍物、残墙/坝根、树根和浮渣,它们将导致管道过水断面发生变化、影响排水通畅性能。

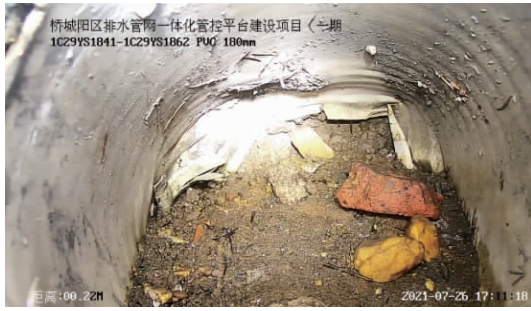
图2 管道淤堵破裂
